CarOnSale

# Ford Focus C-MAX Ghia

Differenzbesteuert (§25a UStG) · Fahrzeugstandort 21*** · Fahrzeug aufgenommen am 29.09.2026

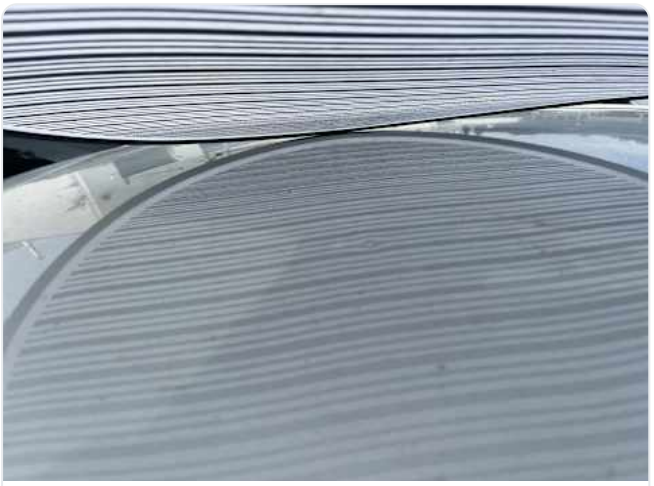
- Türe hinten links (Lackschaden, Ausgeblichen/Matt)

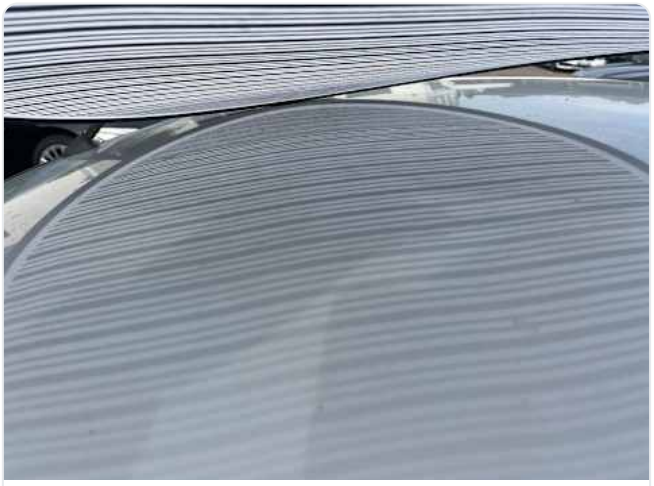
- Dach (Delle)
