CarOnSale

Volkswagen Transporter Multivan 4Motion Generation Six

Differenzbesteuert (§25a UStG) · Fahrzeugstandort 35*** · Fahrzeug aufgenommen am 02.11.2026

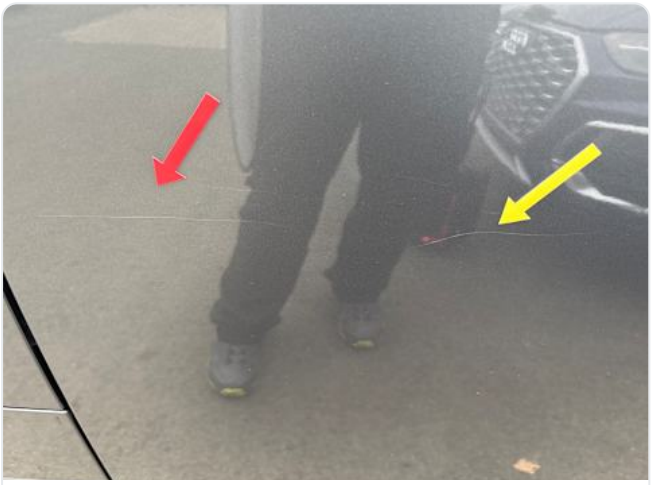
- Stoßstange vorne (Lackschaden)
