BMW 318 i

Differenzbesteuert (§25a UStG) · Fahrzeugstandort 19*** · Fahrzeug aufgenommen am 04.11.2026

04/2011	221.523km	LEISTUNG 143 PS	KRAFTSTOFF Benzin	GETRIEBE-TYP Schaltgetriebe	5

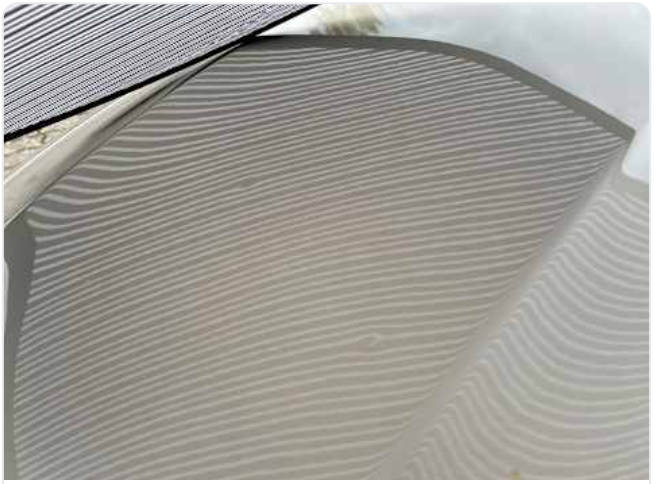
- Scheinwerfer (rechts) (Steinschlag)

- Motorhaube (Delle)
