BMW
2 Gran Coupe (F74)

Besichtigung	Datum	04.11.2026

Zustand

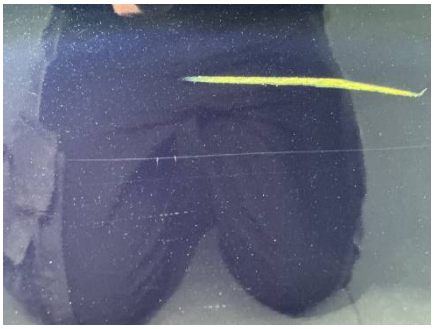
1 **Ladekante**

Art der Beschädigung: Kratzer, Art der Reparatur: Smart Repair

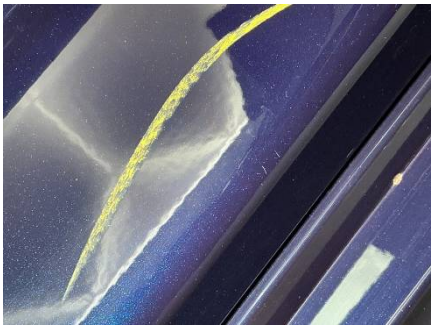
3 **Einstieg vorne rechts**

Art der Beschädigung: Oberflächlicher Kratzer, Art der Reparatur: Gebrauchsspur

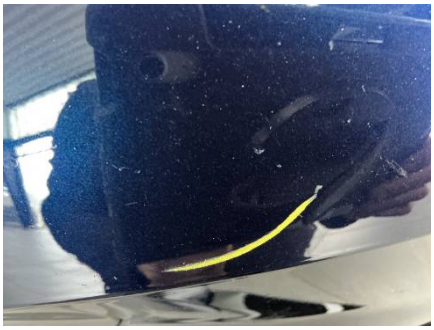
5 **Stossfänger vorne**

Art der Beschädigung: Kl. Steinschläge Art der Reparatur: Gebrauchsspur

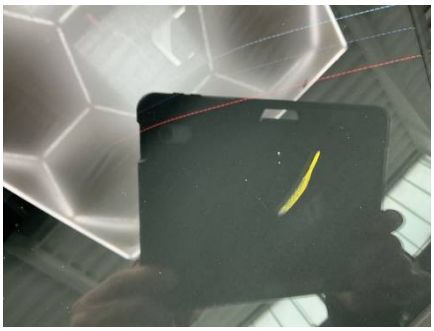
6 **Motorhaube**

Art der Beschädigung: Kl. Steinschläge, Art der Reparatur: Gebrauchsspur

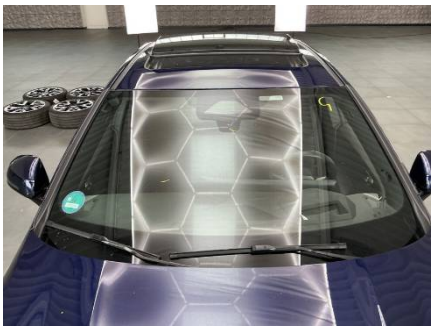
7 **Frontscheibe**

Art der Beschädigung: Kl. Steinschläge, Art der Reparatur: Gebrauchsspur

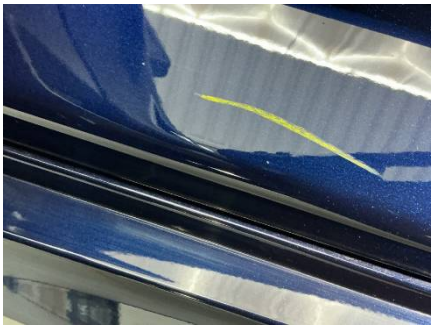
8 **Einstieg vorne links**

Art der Beschädigung: Oberflächlicher Kratzer, Art der Reparatur: Gebrauchsspur
