CarOnSale

Nissan Qashqai Tekna

Differenzbesteuert (§25a UStG) · Fahrzeugstandort 40*** · Fahrzeug aufgenommen am 11.11.2026

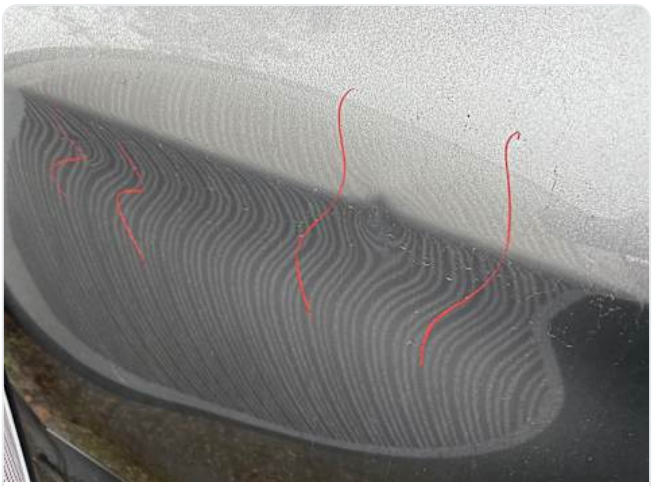
- Beifahrertür (Kratzer)
