CarOnSale

Mazda 6 Center-Line

Hinweise zum Zustandsbericht

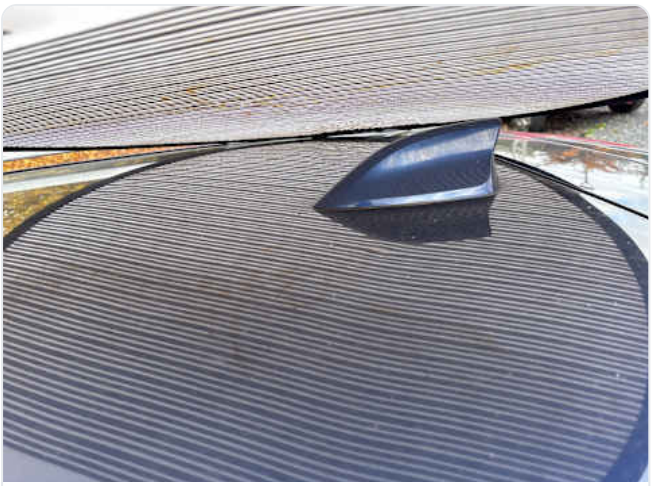
- Stoßstange vorne (Kratzer)

- Motorhaube (Delle)

- Motorhaube (Steinschlag)

- Windschutzscheibe (Riss/Bruch)

- Fahrertür (Kratzer)

- Beifahrertür (Kratzer)

- Türe hinten links (Kratzer)

- Türe hinten rechts (Kratzer)

- Dach (Delle)

- Stoßstange hinten (Kratzer)

- Kotflügel vorne links (Kratzer)

- Kotflügel vorne rechts (Kratzer)

- Seitenteil hinten links (Delle)

- Seitenteil hinten links (Kratzer)

- Seitenteil hinten rechts (Kratzer)

- Seitenteil hinten rechts (Delle)
