CarOnSale

# BMW sdrive 35 i

Differenzbesteuert (§25a UStG) · Fahrzeugstandort 91*** · Fahrzeug aufgenommen am 06.11.2026

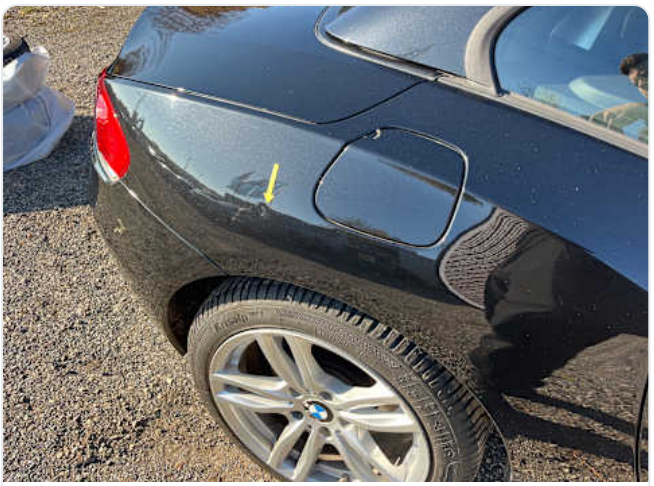
- Schweller rechts (Delle)
