CarOnSale

# Volkswagen Polo IV Cricket

Differenzbesteuert (§25a UStG) · Fahrzeugstandort 73*** · Fahrzeug aufgenommen am 10.11.2026

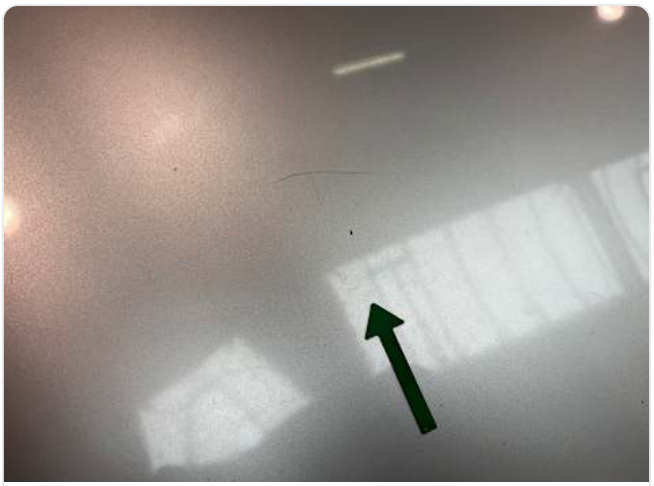
- Stoßstange vorne (Kratzer)

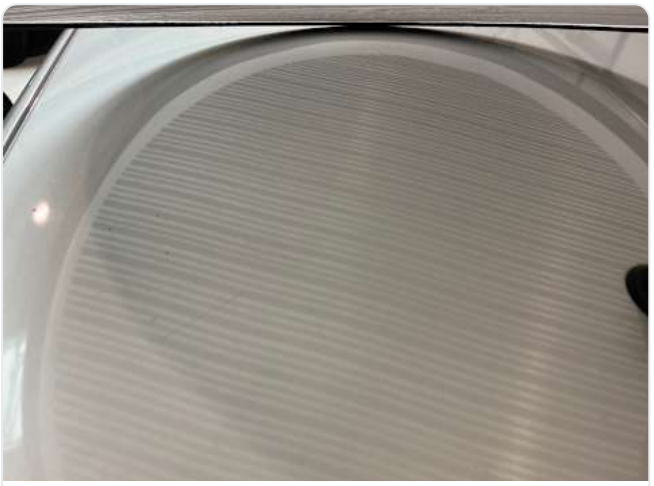
- Dach (Delle)

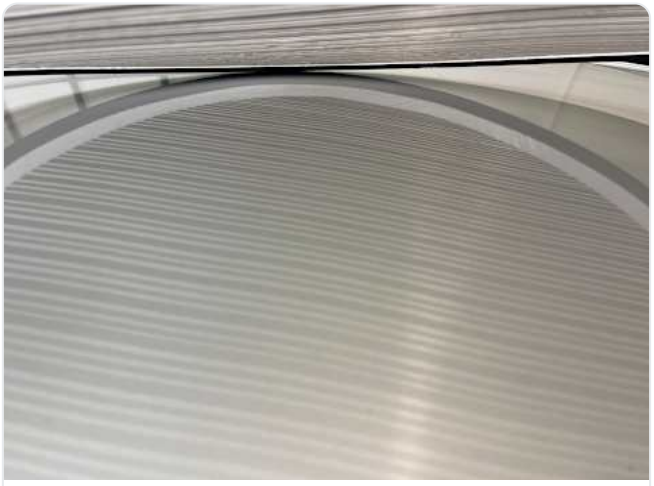
- Dach (Delle)
