Zustandsbericht ohne Ausstattung

Kennzeichen **FIN** **YV1XZK7V8S2524144**

Erstzulassung	29.10.2024	Hersteller	VOLVO
Typ / Verkaufsbez.	XC40 B3 B DKG Plus Black Edition	Aufbauart	Geländewagen
Türen	5	Sitzplätze	5
Fahrzeug-Ident.-Nr.	YV1XZK7V8S2524144	HSN / TSN	9101 / BUO
Schlüssel-Nr.	40519003	Km-Stand abgelesen	47790
Energiequelle / Kraftstoff	Hybr.Benzin/E	Zylinderanzahl	/
Leistung (kW)	120	Hubraum (ccm)	1969
Antriebsart	Frontantrieb		
Felgen	Leichtmetall	Farbe	Schwarz / Metallic

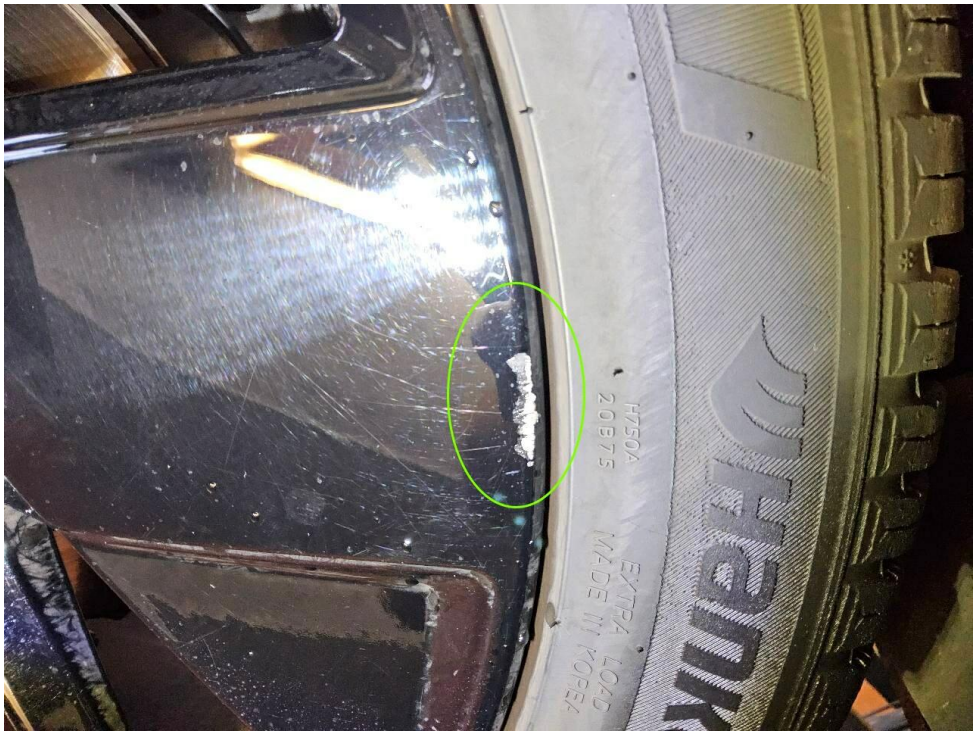
Bild 11 : Felge lackiert hinten rechts verschrammt

Bild 12 : Felge lackiert hinten links verschrammt

Bild 13 : Tür vorne links leichte Kratzer, unterhalb Kratzer, auslegen schleifen und polieren

Bild 14 : Tür hinten links leichte Kratzer, oberhalb Kratzer (auslegen schleifen und polieren) und eine Delle (drücken)

3. Felge lackiert hinten rechts verschrammt, smart repair (Bild 11)
4. Felge lackiert hinten links verschrammt, smart repair (Bild 12)
5. Tür vorne links leichte Kratzer, unterhalb Kratzer, auslegen schleifen und polieren, smart repair (Bild 13)

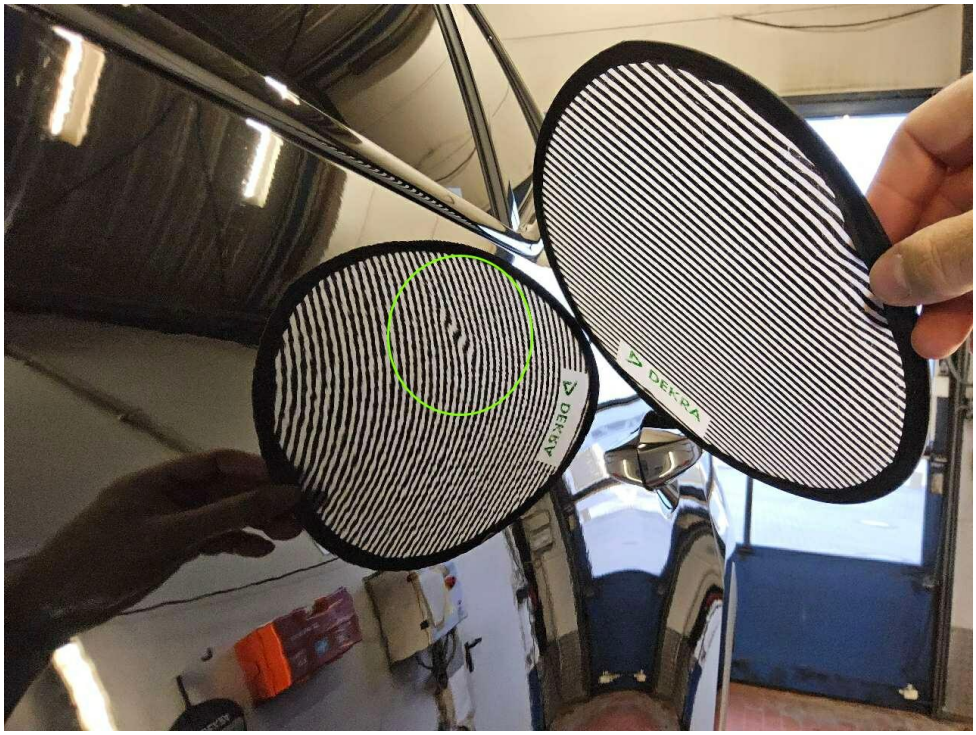
Bild 15 : Tür hinten links leichte Kratzer, oberhalb Kratzer (auslegen schleifen und polieren) und eine Delle (drücken)

Bild 16 : Stoßfängerblende hinten rechts leichte Kratzer und im Ladekantenbereich verschrammt, auslegen schleifen und polieren

Bild 17 : Tür hinten rechts Delle

Bild 18 : Heckklappe unteres Element verschrammt und deformiert

Bild 19 : Heckklappe unteres Element verschrammt und deformiert

Bild 20 : Türinnenrahmen hinten rechts kleine Schramme, auslegen

6. Tür hinten links leichte Kratzer, oberhalb Kratzer (auslegen schleifen und polieren) und eine Delle (drücken), smart repair (Bild 14, 15)
7. Stoßfängerblende hinten rechts leichte Kratzer und im Ladekantenbereich verschrammt, auslegen schleifen und polieren, smart repair (Bild 16)

8. Tür hinten rechts Delle, drücken (Bild 17)
9. Heckklappe unteres Element verschrammt und deformiert, smart repair (Bild 18, 19)
10. Türinnenrahmen hinten rechts kleine Schramme, auslegen, (Bild 20)

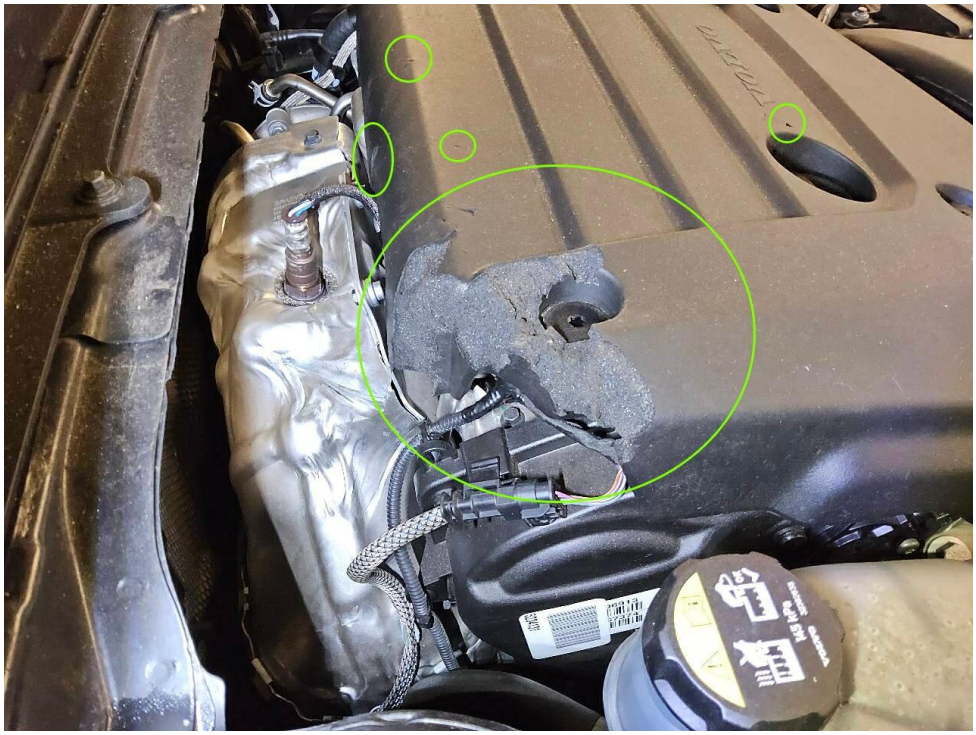
Bild 21 : Motorabdeckung Tierverbiss

11. Motorabdeckung Tierverbiss, erneuern (Bild 21)
12. 2. Wartung seit 10.2026 fällig, erneuern (Bild 22)
13. Bedienungsanleitung kurz fehlt, erneuern

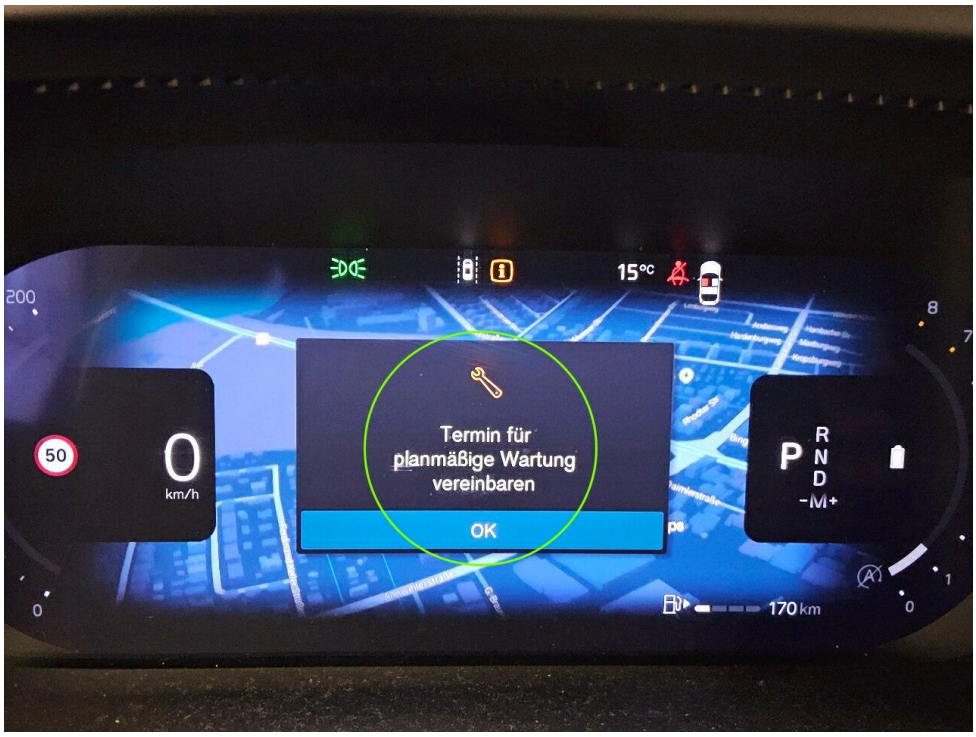
Bild 22 : 2. Wartung seit 10.2026 fällig
