CarOnSale

Ford EcoSport Trend

Differenzbesteuert (§25a UStG) · Fahrzeugstandort 33*** · Fahrzeug aufgenommen am 04.11.2026

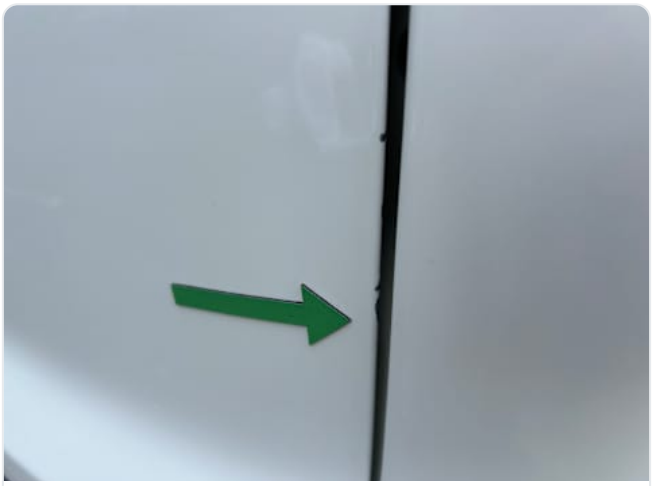
Fahrertür	145 µm	Beifahrertür	110 µm
Kotflügel vorne links	180 µm ⚠	Kotflügel vorne rechts	110 µm
Türe hinten links	220 µm ⚠	Türe hinten rechts	105 µm
Seitenteil hinten links	220 µm ⚠	Seitenteil hinten rechts	120 µm
Motorhaube	125 µm	Heckklappe	220 µm ⚠
Dach	100 µm

- Seitenteil hinten links (Verformung)
