CarOnSale

Audi A3 Sportback

Differenzbesteuert (§25a UStG) · Fahrzeugstandort 97*** · Fahrzeug aufgenommen am 29.09.2026

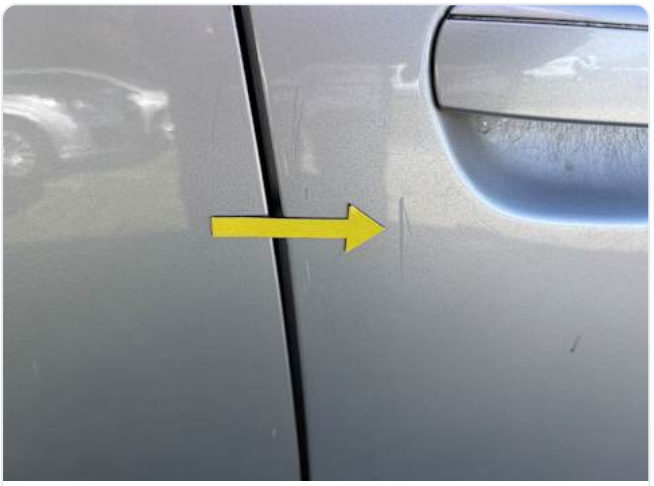
- Beifahrertür (Kratzer)
