Mercedes-Benz GLC 220 d 4Matic

Differenzbesteuert (§25a UStG) · Fahrzeugstandort 81*** · Fahrzeug aufgenommen am 23.09.2026

Hinweise zum Zustandsbericht

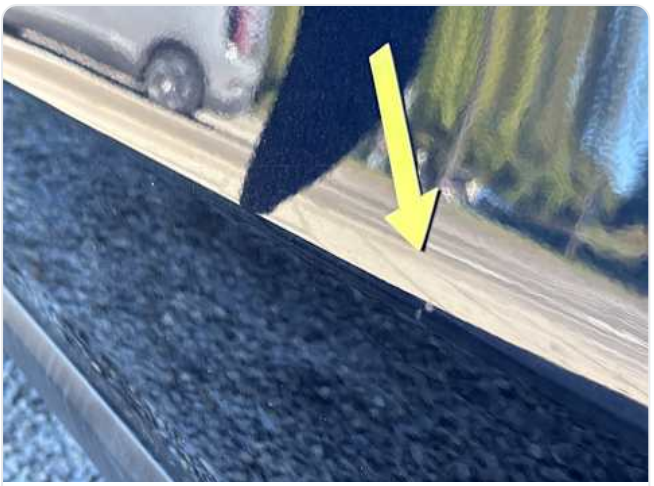
- Motorhaube (Steinschlag, Unsachgemäß instand gesetz, Lackschaden)
