CarOnSale

Ford Transit 350 L4 Trend

Differenzbesteuert (§25a UStG) · Fahrzeugstandort 92*** · Fahrzeug aufgenommen am 04.11.2026

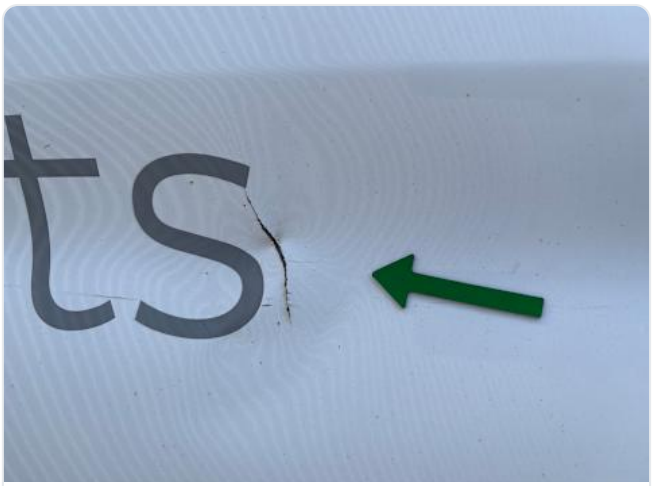
- Fahrertür (Delle)
