CarOnSale

Porsche Macan S Diesel

Differenzbesteuert (§25a UStG) · Fahrzeugstandort 47*** · Fahrzeug aufgenommen am 13.11.2026

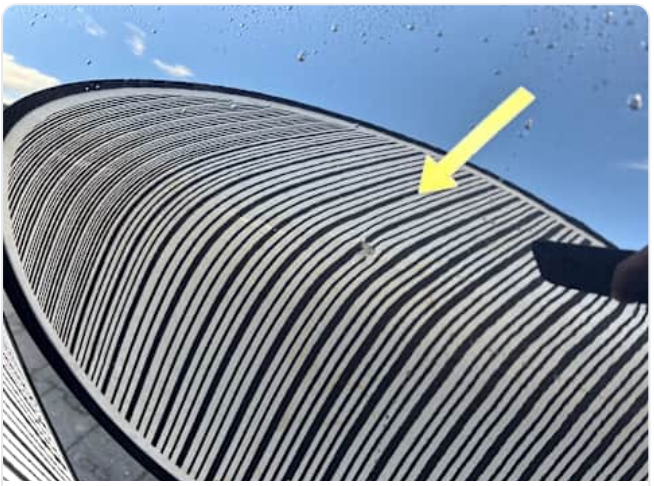
- Fahrertür (Delle)
