Hersteller / Typ: Volkswagen Golf VIII Lim. Life

Auftr.-Nr: nicht vorhanden
VIN: WVWZZZCDZNW023408
Kilometerstand: 48.757 km
Erstzulassung: 23.06.2022
Anzahl Halter lt. Kunde: 1
Anzahl Halter lt. Zulbesch. II: keine Angabe

Gebrauchtfahrzeugbewertung

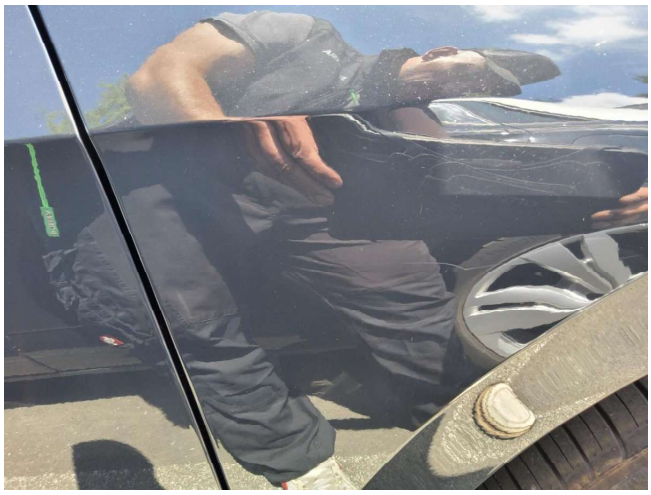
Fondseite links - auslegen & polieren

Türverkleidung Hinten links zerkratzt Minderwert

Tür hinten links - auslegen & polieren

Kotflügel vorne rechts - Lackieren

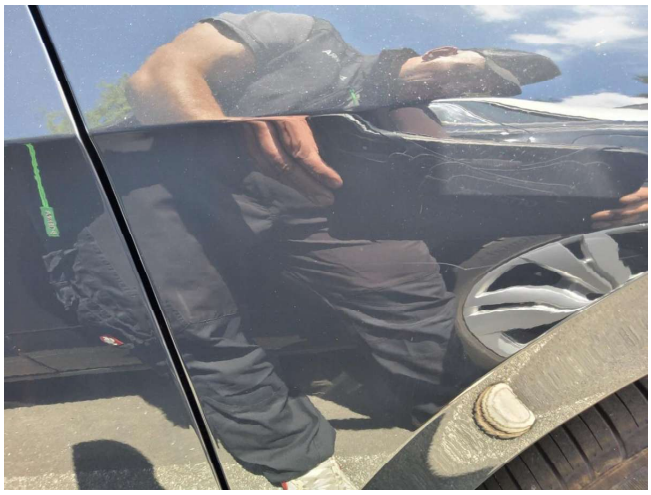
Fondseite links - auslegen & polieren

Türverkleidung Hinten links zerkratzt Minderwert

Tür hinten links - auslegen & polieren

Kotflügel vorne rechts - Lackieren
