CarOnSale

Seat Alhambra Style

Differenzbesteuert (§25a UStG) · Fahrzeugstandort 27*** · Fahrzeug aufgenommen am 03.11.2026

LEISTUNG	KRAFTSTOFF	GETRIEBE-TYP	
06/2019	330.067km	150 PS	Diesel	Schaltgetriebe	2

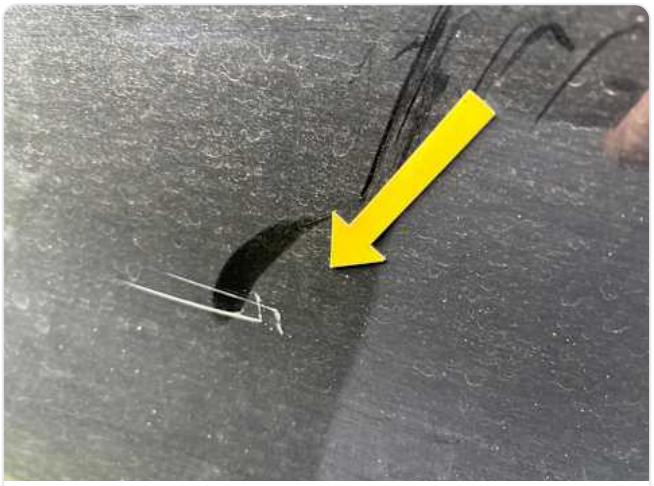
- Fahrertür (Delle)
