CarOnSale

Volkswagen T2

Differenzbesteuert (§25a UStG) · Fahrzeugstandort 45*** · Fahrzeug aufgenommen am 03.11.2026

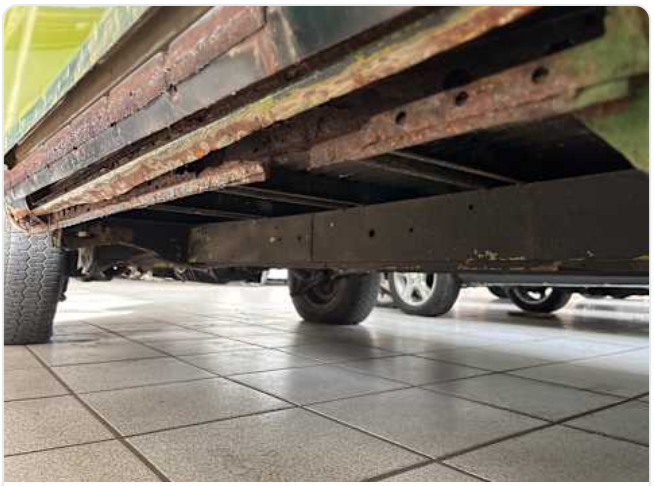
- Schweller links (Rost)
