CarOnSale

Mercedes-Benz ML 63 AMG 4Matic

Differenzbesteuert (§25a UStG) · Fahrzeugstandort 46*** · Fahrzeug aufgenommen am 02.11.2026

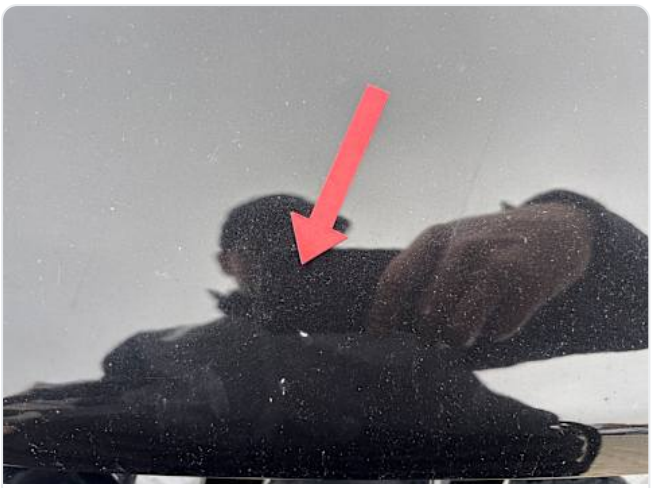
- Stoßstange vorne (Kratzer, Lackschaden)

- Stoßstange vorne (Kratzer)

- Motorhaube (Lackschaden, Steinschlag)

- Rad (Kratzer)

- Fahrertür (Lackschaden)

- Fahrertür (Lackschaden, Delle)

- Beifahrertür (Kratzer)

- Beifahrertür (Kratzer, Lackschaden)

- Türe hinten links (Lackschaden)

- Türe hinten rechts (Kratzer, Delle)

- Türe hinten rechts (Kratzer)

- Rücklicht (links) (Anderer Schaden): Spaltmaß ungenau

- Rücklicht (rechts) (Anderer Schaden): Spaltmaß ungenau

- Stoßstange hinten (Kratzer)

- Schweller links (Kratzer, Lackschaden)

- Schweller links (Delle)

- Schweller links (Kratzer)

- Kotflügel vorne rechts (Delle)

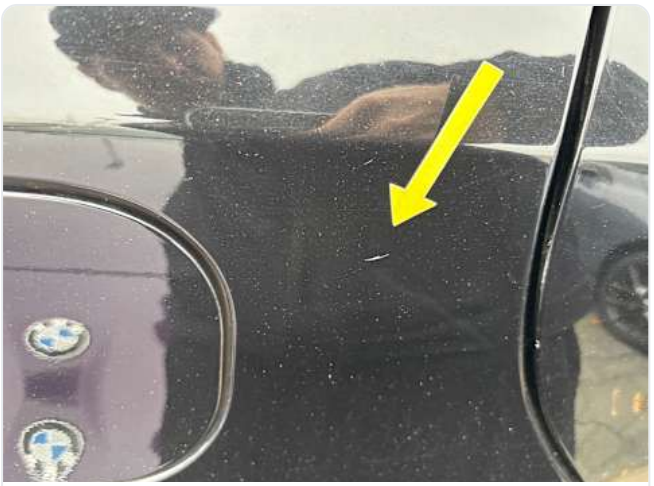
- Seitenteil hinten links (Kratzer)

- Seitenteil hinten rechts (Kratzer)

- Heckklappe (Kratzer)
