CarOnSale

Volkswagen Golf Highline BMT

Differenzbesteuert (§25a UStG) · Fahrzeugstandort 85*** · Fahrzeug aufgenommen am 09.11.2026

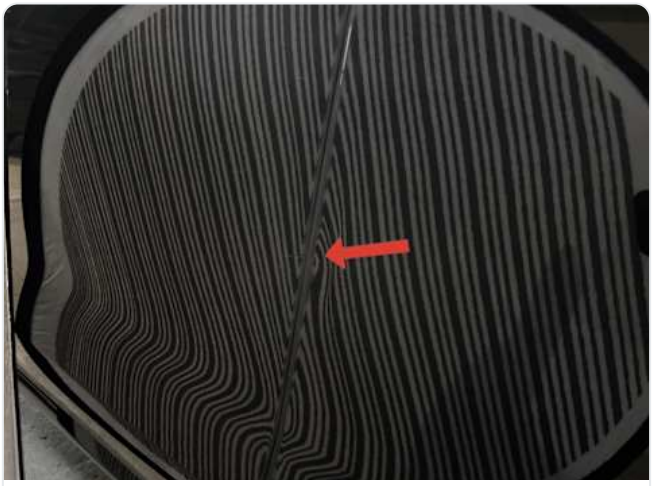
- Motorhaube (Delle)

- Motorhaube (Steinschlag)

- Rad (Kerben)

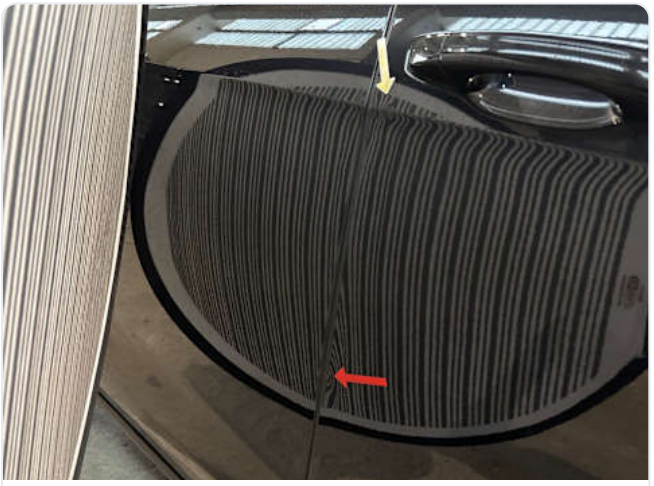
- Fahrertür (Kratzer, Rost)

- Beifahrertür (Kratzer, Delle)
