CarOnSale

Ford Focus Sync Edition

Differenzbesteuert (§25a UStG) · Fahrzeugstandort 08*** · Fahrzeug aufgenommen am 13.11.2026

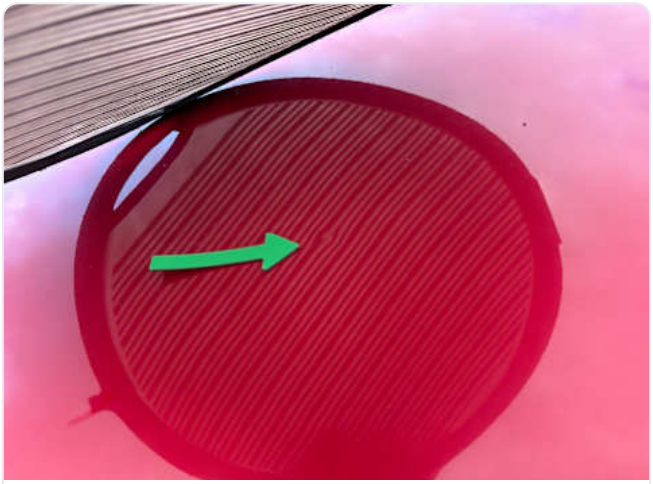
- Stoßstange vorne (Kratzer, Lackschaden)

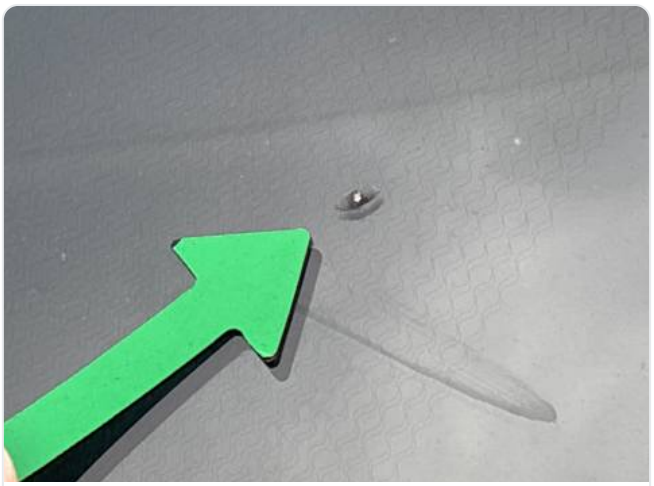
Fahrertür	130 µm	Beifahrertür	120 µm
Kotflügel vorne links	130 µm	Kotflügel vorne rechts	130 µm
Türe hinten links	130 µm	Türe hinten rechts	130 µm
Seitenteil hinten links	130 µm	Seitenteil hinten rechts	150 µm
Motorhaube	220 µm ⚠	Heckklappe	120 µm
Dach	140 µm

- Motorhaube (Delle)

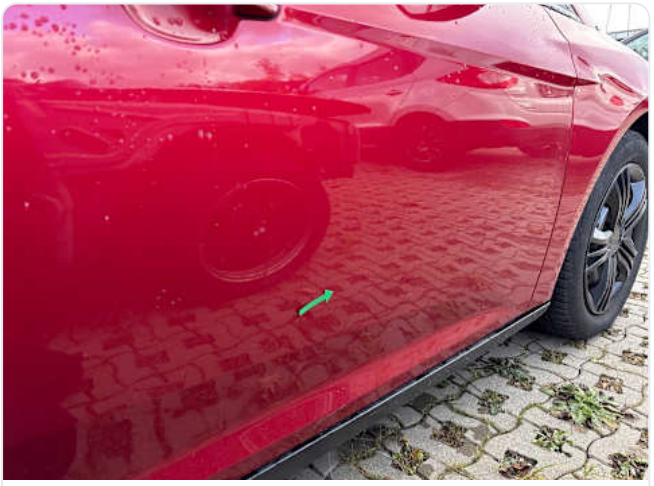
- Beifahrertür (Delle)

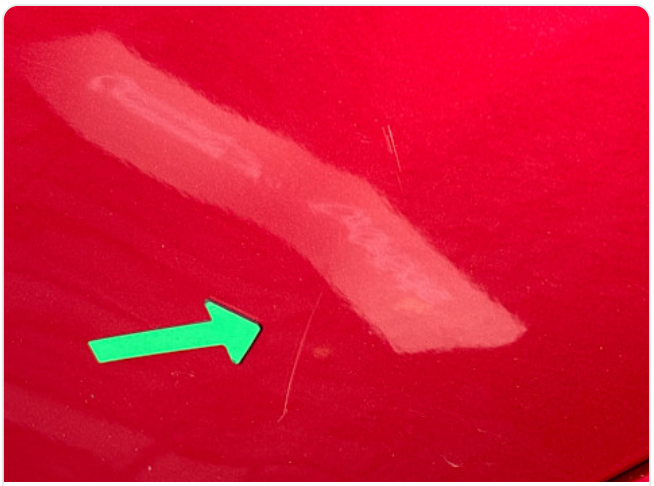
- Türe hinten links (Kratzer, Lackschaden)

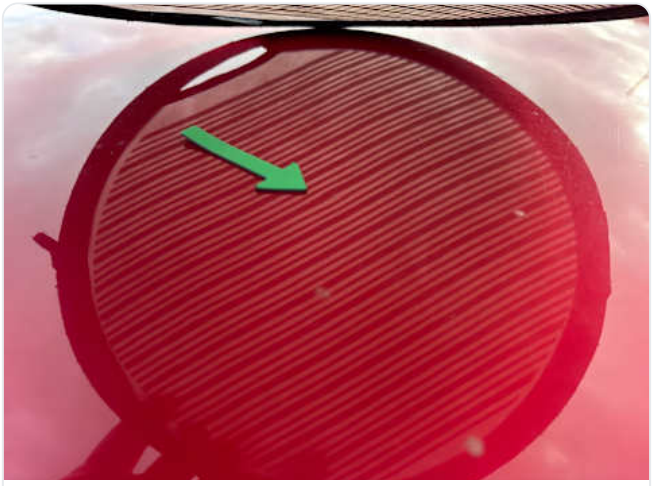
- Türe hinten links (Kratzer, Lackschaden)

- Türe hinten links (Delle)

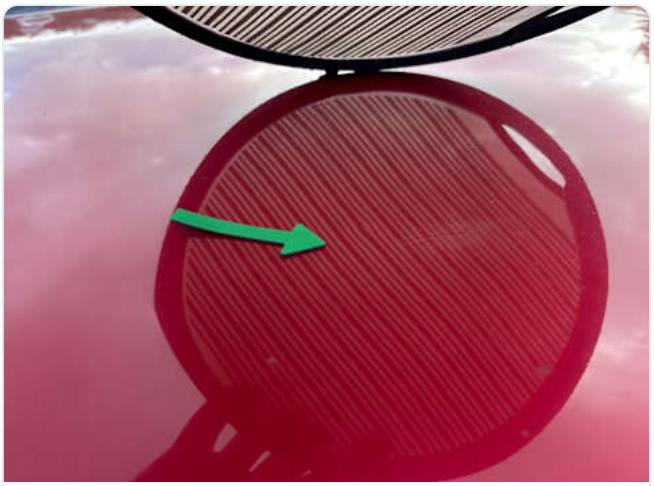
- Dach (Delle, Anderer Schaden): Mehrere kleine Dellen auf dem Dach
