CarOnSale

Toyota Yaris Sol

Differenzbesteuert (§25a UStG) · Fahrzeugstandort 89*** · Fahrzeug aufgenommen am 05.11.2026

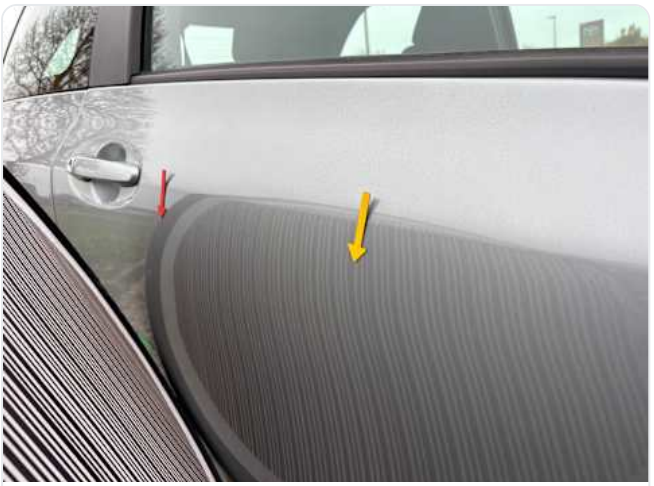
- Fahrertür (Kratzer)

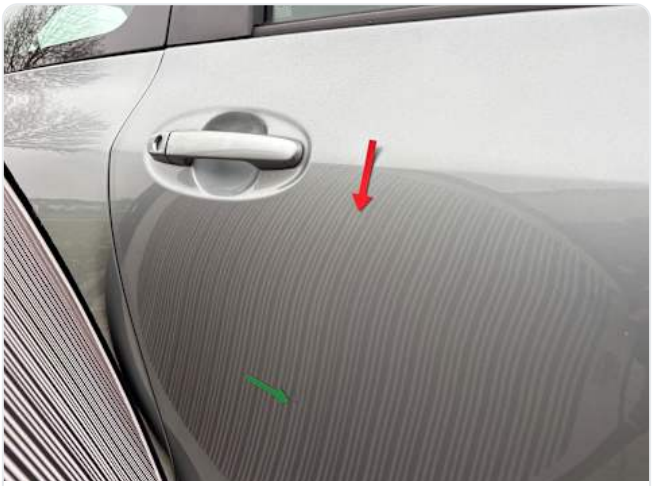
- Beifahrertür (Kratzer, Delle)
