Zustandsbericht / Minderwertgutachten

Fahrgestellnummer **WAUZZZFY5P2087713**

Hersteller	Audi	Typ / Handelsbez. bzw. Modell	Q5 50 3.0 TDI quattro S line (EURO 6d)
Aufbau	Geländewagen	Erstzulassung	25.09.2023
FIN	WAUZZZFY5P2087713	Laufleistung	128.188 / km
Bem. zur Laufleistung / Grund	Laufleistung laut Wegstrecken-zähler	Antriebsart	Diesel
Motorart / Zylinder	6	Farbe / Lackierung / Lacktyp / Lackierungsart	Blau / Navarrablau Metallic
Hubraum	2.967 / cm³	Polster / Polsterfarbe	Leder/Kunstleder mono.pur 550-Kombination mit Kontrastnaht und Biese / Atlasbeige-atlas-beige-granitgrau
Leistung	210 / kW	Schadstoffklasse / Feinstaub-plakette	Euro 6d
Anzahl Türen	5	Getriebeart	Automatik
Anzahl HalterBesitzer	1	Fälligkeit HU/AU	09/2026
KBA-Nummer	0588 / BXH

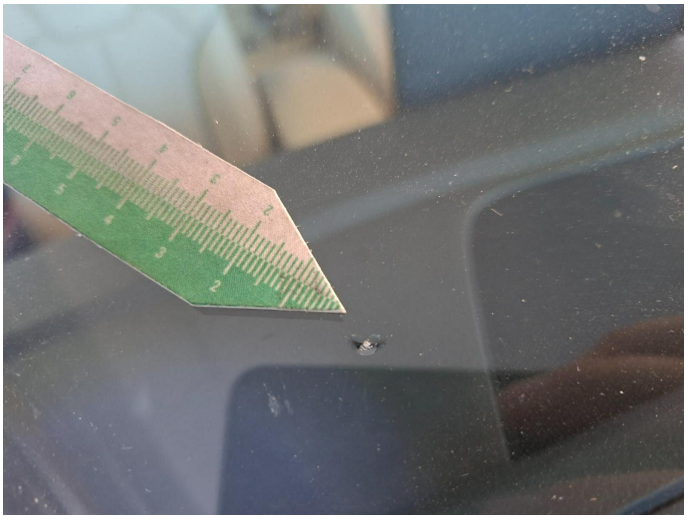
Bild 3:
Außen, Frontscheibe, mehrere Steinschläge mit Rissb, erneuern
