CarOnSale

Peugeot 2008 Allure Pack

Differenzbesteuert (§25a UStG) · Fahrzeugstandort 27*** · Fahrzeug aufgenommen am 02.11.2026

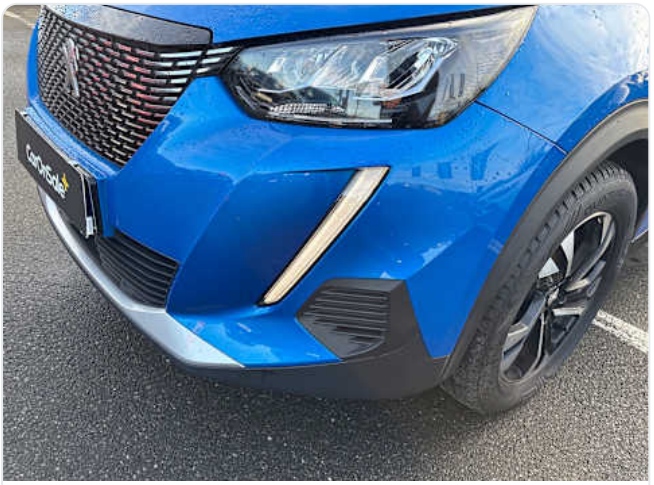
- Stoßstange vorne (Kratzer)

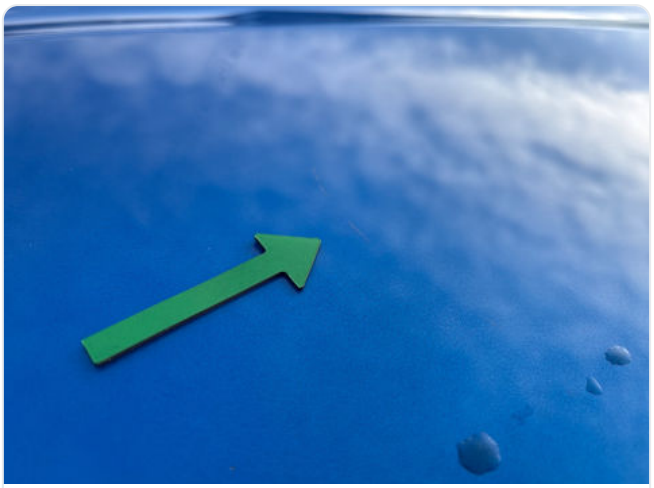
Fahrertür	110 µm	Beifahrertür	110 µm
Kotflügel vorne links	130 µm	Kotflügel vorne rechts	130 µm
Türe hinten links	110 µm	Türe hinten rechts	120 µm
Seitenteil hinten links	120 µm	Seitenteil hinten rechts	130 µm
Motorhaube	65 µm ⚠	Heckklappe	120 µm
Dach	130 µm

- Motorhaube (Kratzer)

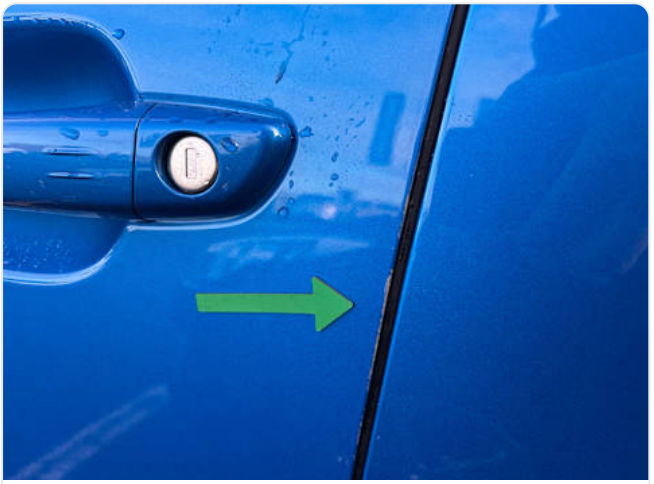
- Fahrertür (Kratzer)

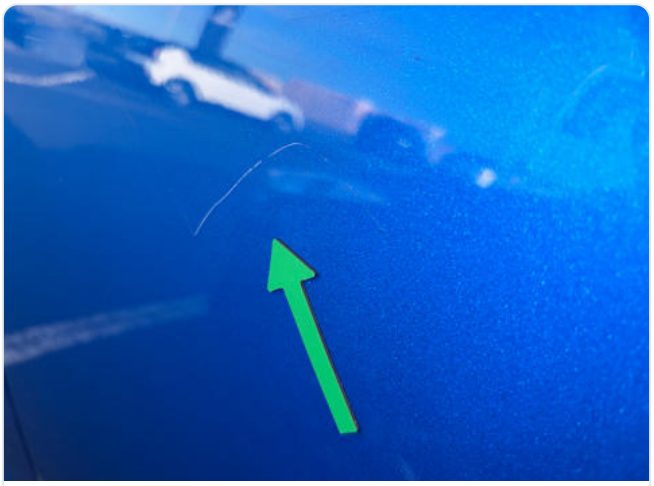
- Türe hinten links (Kratzer)

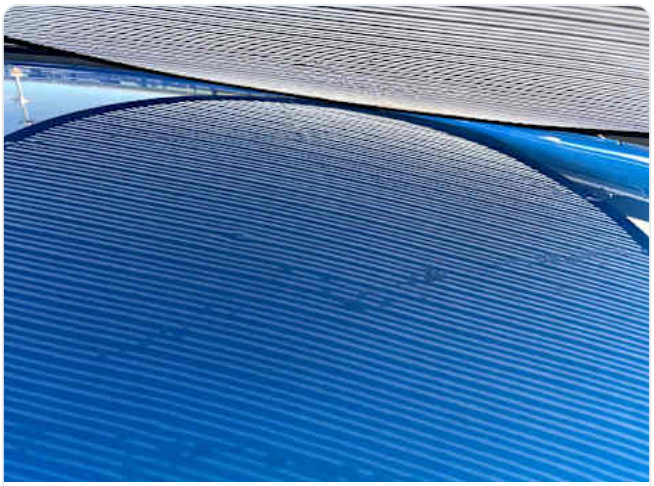
- Türe hinten links (Kratzer)

- Dach (Delle)

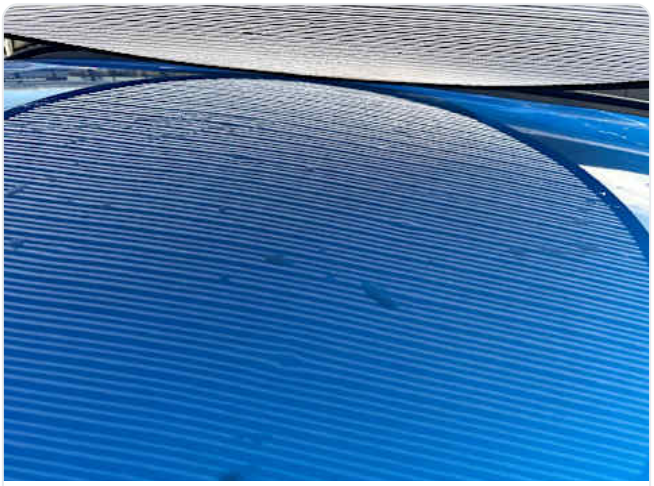
- Dach (Delle)
