Mercedes-Benz 114/116/119 CDI/BT RWD kompakt

Regelbesteuert (Deutschland) · Fahrzeugstandort 74*** · Fahrzeug aufgenommen am 04.11.2026

Technischer Zustand

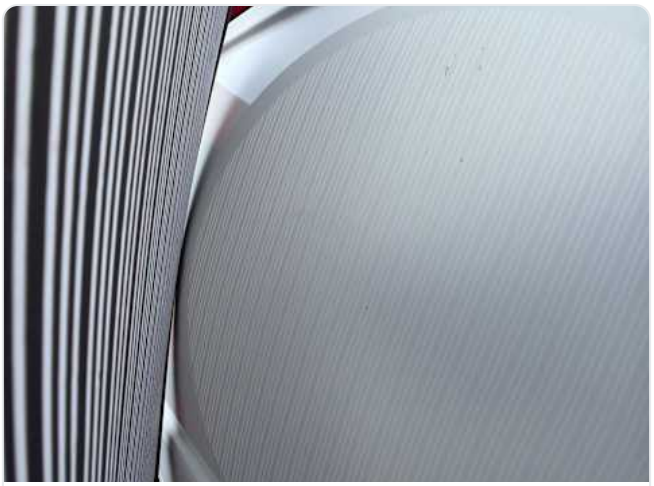
- Seitenteil hinten links (Kratzer, Delle)
