CarOnSale

Opel Cascada Edition

Differenzbesteuert (§25a UStG) · Fahrzeugstandort 74*** · Fahrzeug aufgenommen am 13.11.2026

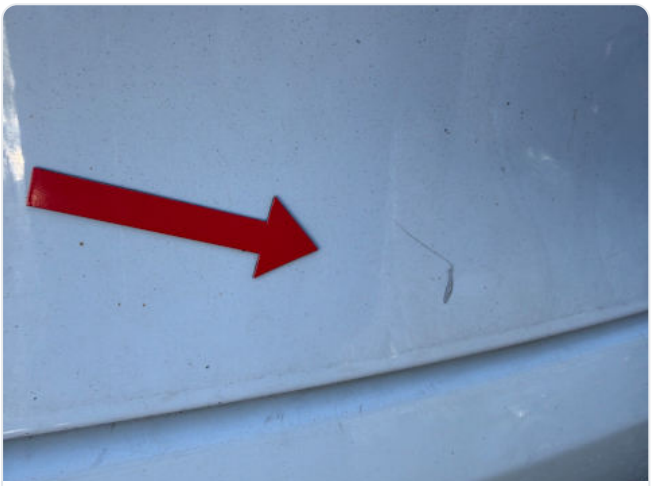
- Seitenteil hinten links (Kratzer)
