CarOnSale

Ford Fiesta Titanium

Differenzbesteuert (§25a UStG) · Fahrzeugstandort 66*** · Fahrzeug aufgenommen am 29.10.2026

09/2015	176.921km	LEISTUNG 101 PS	KRAFTSTOFF Benzin	GETRIEBE-TYP Schaltgetriebe	2

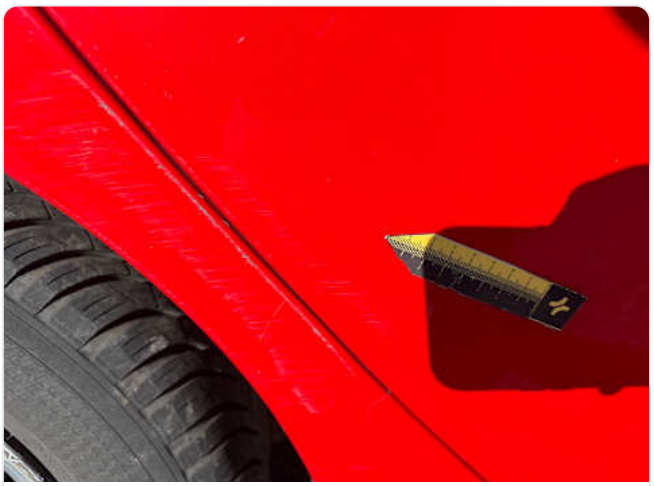
- Beifahrertür (Kratzer)

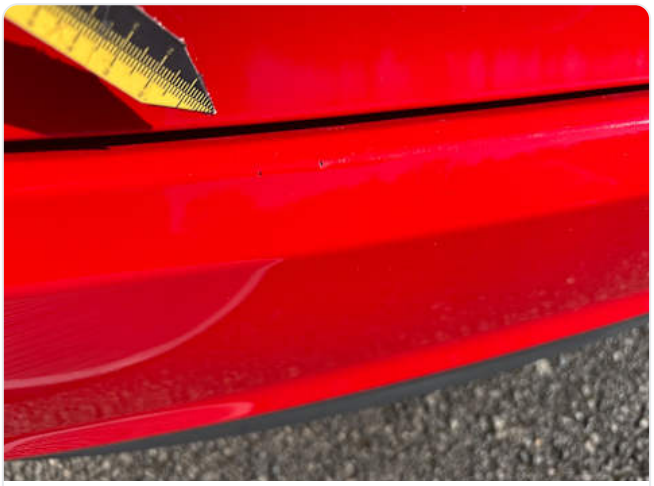
- Türe hinten rechts (Lackschaden, Kratzer)
