CarOnSale

Audi A4 Avant

Differenzbesteuert (§25a UStG) · Fahrzeugstandort 95*** · Fahrzeug aufgenommen am 30.10.2026

09/2014	188.192km	LEISTUNG 190 PS	KRAFTSTOFF Diesel	GETRIEBE-TYP Automatikgetriebe	2

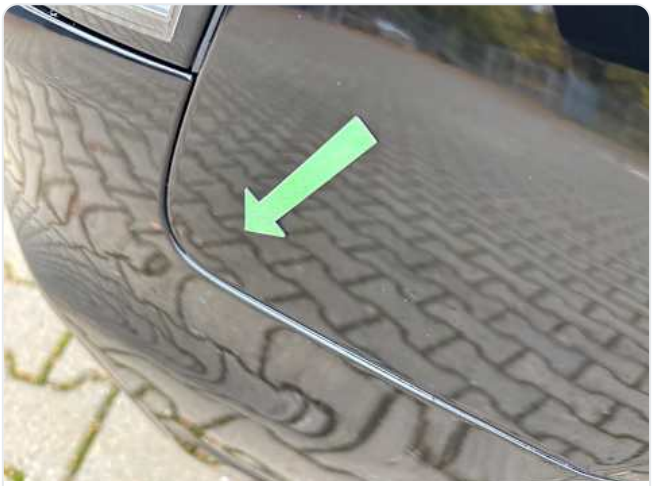
- Stoßstange hinten (Lackschaden, Delle)
