CarOnSale

BMW xDrive 25 d M Sport

Regelbesteuert (Deutschland) · Fahrzeugstandort 49*** · Fahrzeug aufgenommen am 30.10.2026

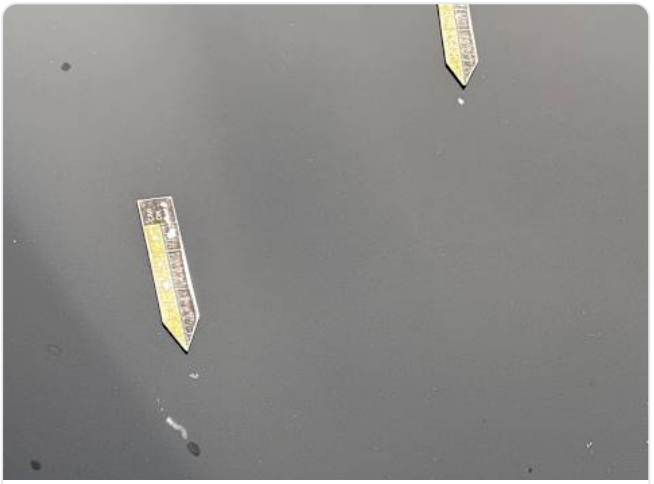
- Stoßstange vorne (Kratzer)
