CarOnSale

Kia Ceed Dream Team

Regelbesteuert (Deutschland) · Fahrzeugstandort 46*** · Fahrzeug aufgenommen am 11.11.2026

04/2017	114.285km	LEISTUNG 135 PS	KRAFTSTOFF Benzin	GETRIEBE-TYP Schaltgetriebe	1

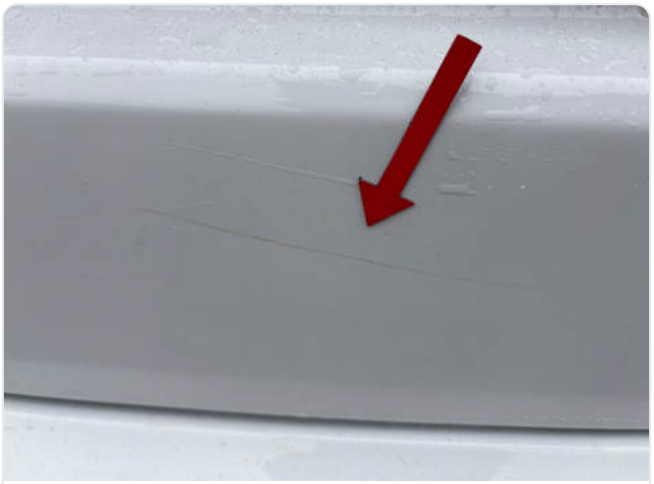
- Kotflügel vorne rechts (Kratzer, Lackschaden)
