CarOnSale

BMW 520 d xDrive

Regelbesteuert (Deutschland) · Fahrzeugstandort 32*** · Fahrzeug aufgenommen am 20.10.2026

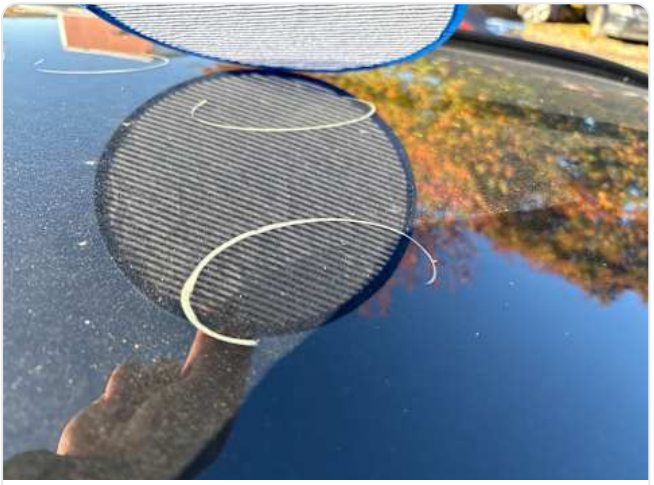
- Dach (Delle)
