CarOnSale

Mazda 6 Sports-Line

Differenzbesteuert (§25a UStG) · Fahrzeugstandort 48*** · Fahrzeug aufgenommen am 04.11.2026

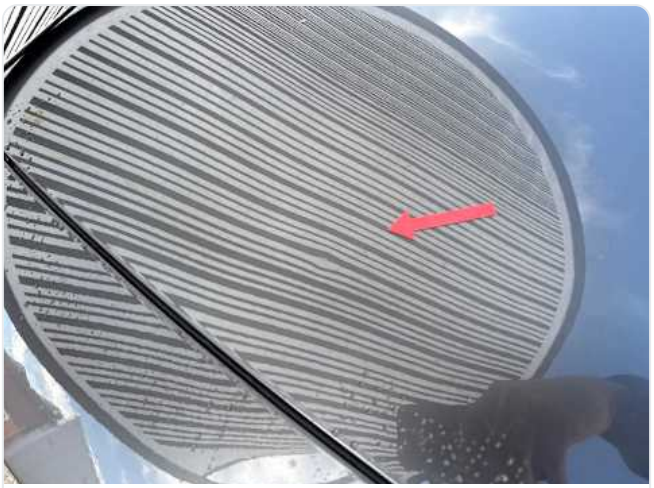
- Stoßstange vorne (Kratzer)
