Citroen

VIN: VF7YDCPAU12V98989

Mängel

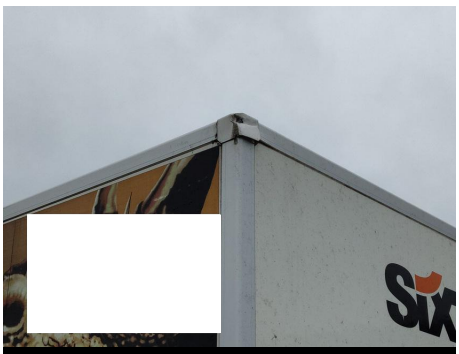
008	Seitenwand / Vorne	Gebrochen	Reparieren

Seitenwand / Vorne / Gebrochen
