CarOnSale

Dacia Sandero Supreme

Differenzbesteuert (§24 UStG) · Fahrzeugstandort 62*** · Fahrzeug aufgenommen am 06.11.2026

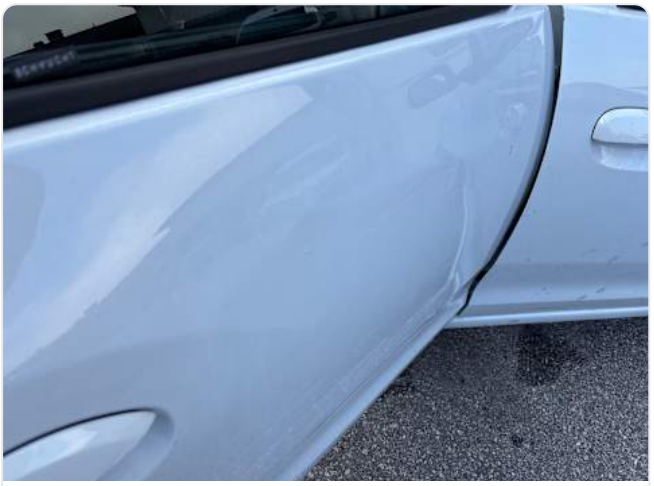
- Beifahrertür (Kratzer, Unsachgemäß instand gesetz, Delle)
