CarOnSale

Mini Clubman Cooper S

Differenzbesteuert (§25a UStG) · Fahrzeugstandort 08*** · Fahrzeug aufgenommen am 02.11.2026

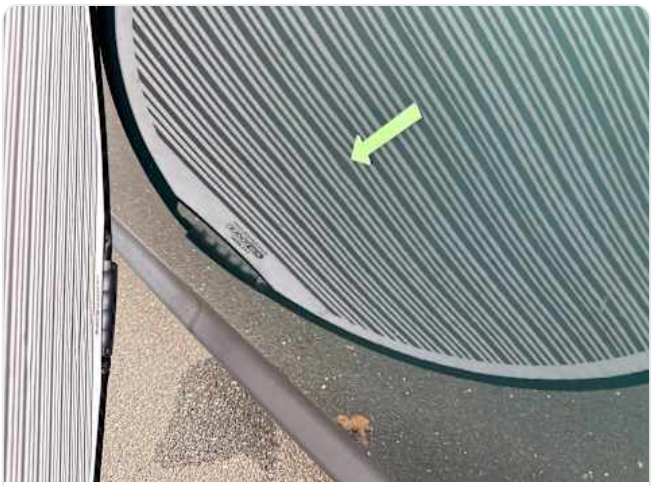
- Rad (Kratzer)

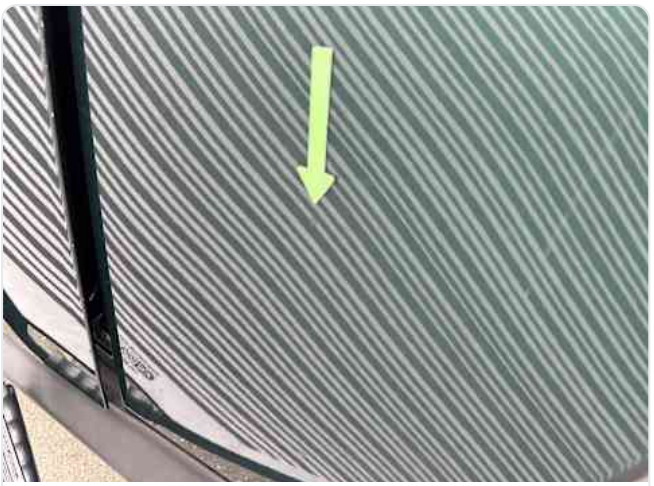
- Stoßstange hinten (Kratzer)

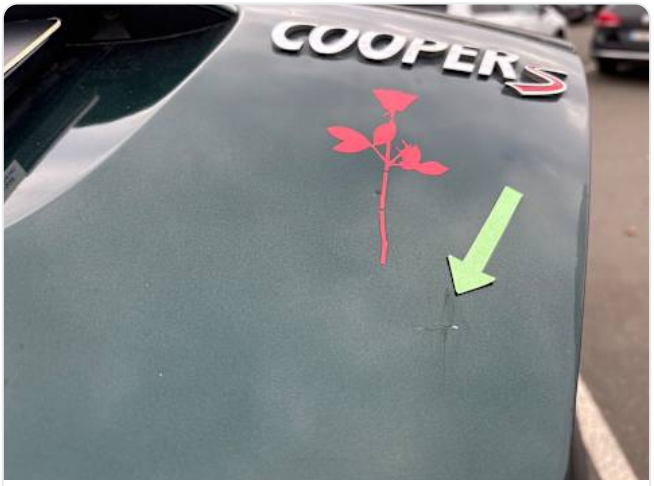
- Seitenteil hinten rechts (Kratzer)
