Opel Astra Edition

Regelbesteuert (Deutschland) · Fahrzeugstandort 37*** · Fahrzeug aufgenommen am 12.11.2026

Hinweise zum Zustandsbericht

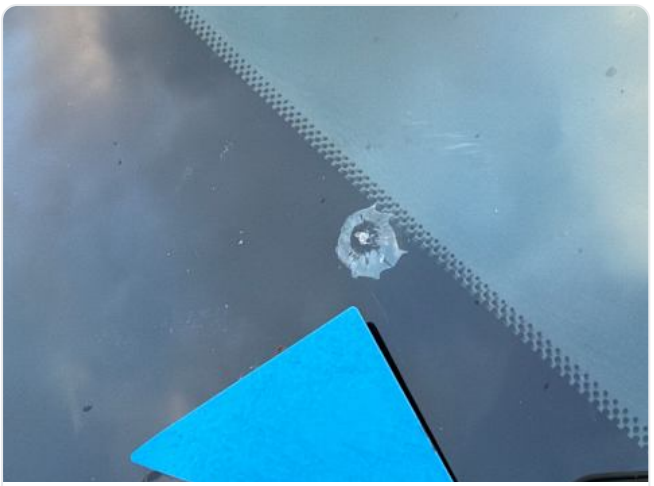
- Windschutzscheibe (Steinschlag)

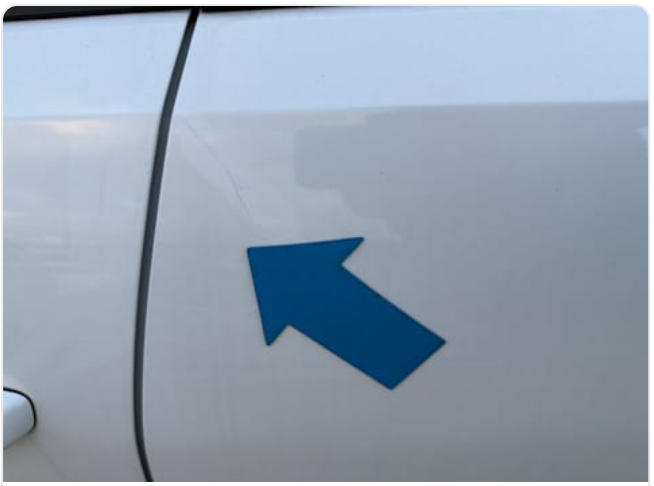
VORNE LINKS	VORNE RECHTS
⚠ 2 mm Ungleichmäßig abgefahren, Ohne Luft	⚠ 2 mm Ungleichmäßig abgefahren
HINTEN LINKS	**HINTEN RECHTS**
✓ 5 mm	✓ 5 mm

Flugrost; reifen vorne links Druck loss

- Rad (Ungleichmäßig abgefahren, Ohne Luft)

- Rad (Ungleichmäßig abgefahren)

- Türe hinten links (Kratzer)
