CarOnSale

# BMW 530 d

Differenzbesteuert (§25a UStG) · Fahrzeugstandort 25*** · Fahrzeug aufgenommen am 12.10.2026

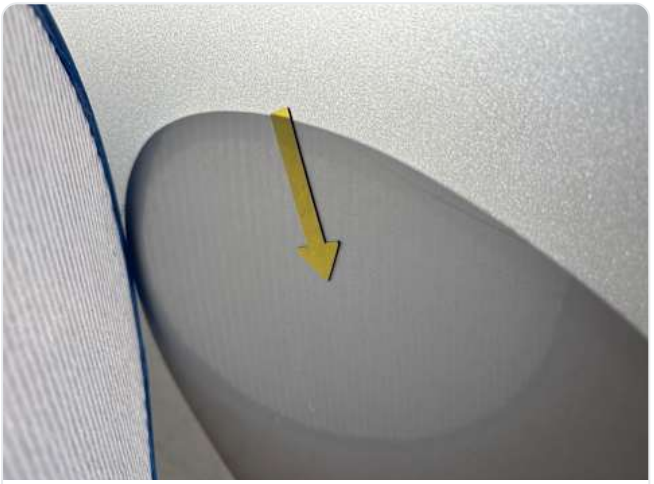
- Stoßstange vorne (Kratzer)

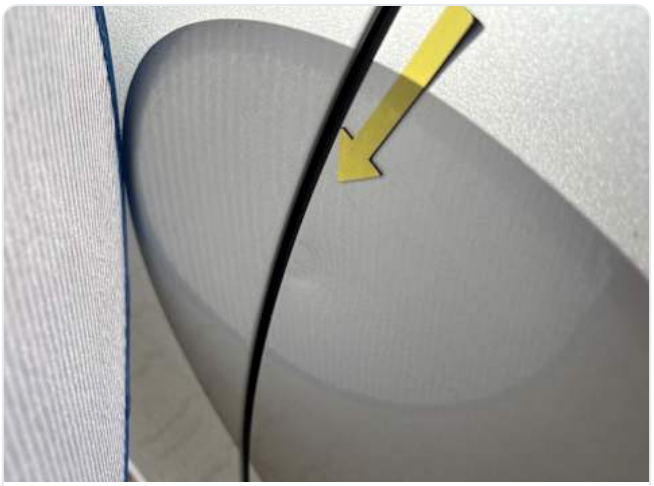
- Windschutzscheibe (Steinschlag)
