CarOnSale

Toyota Verso Executive

Differenzbesteuert (§25a UStG) · Fahrzeugstandort 48*** · Fahrzeug aufgenommen am 10.11.2026

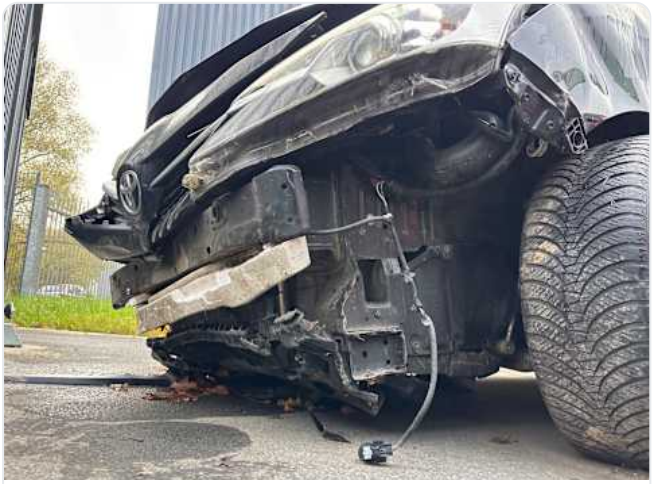
- Stoßstange vorne (Riss/Bruch, Kratzer, Verformung, Spaltmaße ungenau)

- Scheinwerfer (links) (Riss/Bruch)

- Scheinwerfer (rechts) (Riss/Bruch)

- Motorhaube (Spaltmaße ungenau, Verformung, Kratzer)

- Windschutzscheibe (Riss/Bruch)

- Rad (Kerben, Kratzer)

- Rad (Ohne Luft, Kerben, Kratzer)

- Rad (Kratzer, Kerben)

- Fahrertür (Kratzer, Verformung, Riss/Bruch)

- Beifahrertür (Kratzer, Riss/Bruch, Verformung, Spaltmaße ungenau)

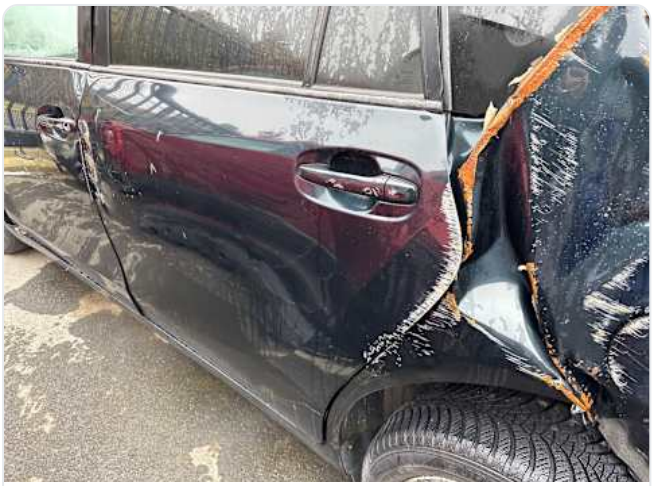
- Beifahrertür (Kratzer, Riss/Bruch, Verformung, Spaltmaße ungenau)

- Türe hinten links (Kratzer, Verformung, Lackschaden, Spaltmaße ungenau)

- Türe hinten rechts (Kratzer, Verformung)

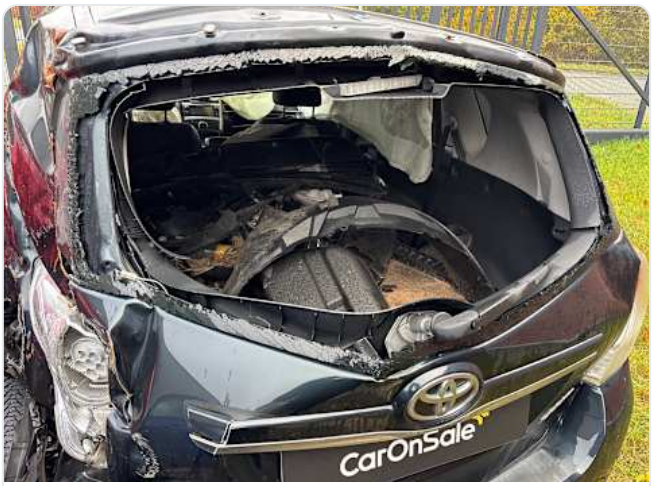
- Türe hinten rechts (Kratzer, Verformung)

- Dach (Verformung)

- Rückscheibe (Riss/Bruch)

- Rücklicht (links) (Riss/Bruch)

- Rücklicht (rechts) (Riss/Bruch, Undicht)

- Stoßstange hinten (Verformung, Kratzer, Riss/Bruch)

- Schweller links (Kratzer, Verformung)

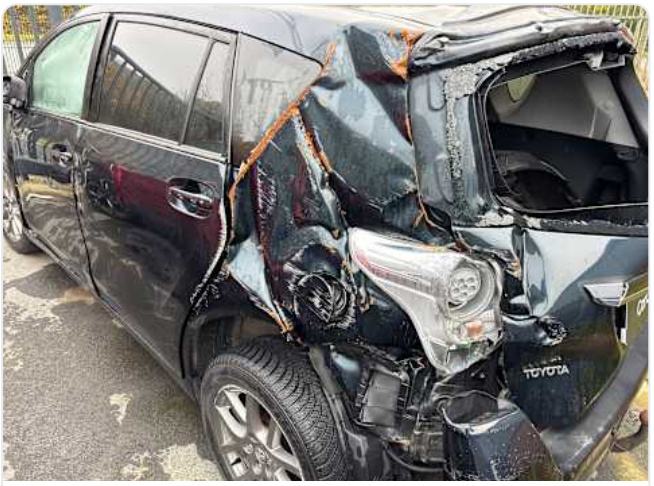
- Schweller rechts (Riss/Bruch, Verformung, Kratzer)

- Kotflügel vorne links (Verformung, Kratzer, Riss/Bruch)

- Kotflügel vorne rechts (Kratzer, Verformung, Riss/Bruch)

- Seitenteil hinten links (Kratzer, Verformung, Lackschaden, Spaltmaße ungenau)

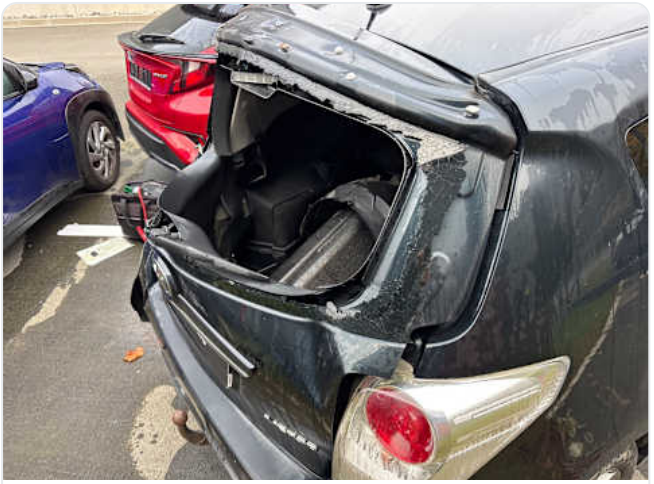
- Seitenteil hinten rechts (Kratzer, Verformung)

- Heckklappe (Kratzer, Verformung, Lackschaden, Spaltmaße ungenau)

- Innenraum (Anderer Schaden): Schimmel

- Innenraum (Wassereintritt)

- Innenraum (Airbag offen)
