CarOnSale

Volkswagen Golf Trendline

Differenzbesteuert (§25a UStG) · Fahrzeugstandort 59*** · Fahrzeug aufgenommen am 05.11.2026

LEISTUNG	KRAFTSTOFF	GETRIEBE-TYP	
04/2010	202.312km	102 PS	Benzin	Schaltgetriebe	2

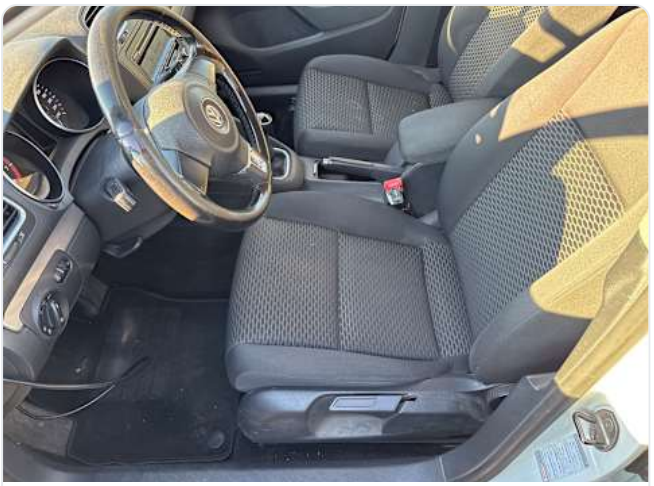
- Innenraum (Anderer Schaden, Kratzer): Stoffablösung am Dachhimmel
