Zustandsbericht

BMW 5 Touring 540 d xDrive

Fahrzeug-Ident.-Nr.:	**WBA31GW080CW06877**	Laufleistung abgelesen:	**25632 km**
Erstzulassung / Baujahr:	**23.09.2025 / 2025**	Besichtigungsdatum/-ort:	**27.10.2026 Weinsberg**
Fahrzeugart:	**PKW**	Aufbauart:	**Kombilimousine**
KBA-Nr. (HSN/ TSN):	**0005//DMM**	Kraftstoff / Emissionsklasse:	**Diesel / Hybrid / Euro 6**
Getriebe Art:	**Automatik**	Navi.-Datenträger:	**-**
Hubraum / Leistung:	**2993 ccm / 223 kW (303 PS)**	Antriebsart:	**Allrad**
Lackfarbe:	**PHYTONICBLAU METALLIC**	Türen / Sitzplätze:	**5 / 5**
Nächste HU / AU:	**09.2028 / 09.2028**	Polster Art:	**Leder**
Farbe Innenausstattung:	**Schwarz**	Fahrzeug fahrbereit:	**Ja**
Fahrzeug verkehrssicher:	**Ja**	Vorgelegte Fahrzeug-Unterlagen:	**ZB I (Fzg.Schein)**
Besichtigungsbedingung:	**0**

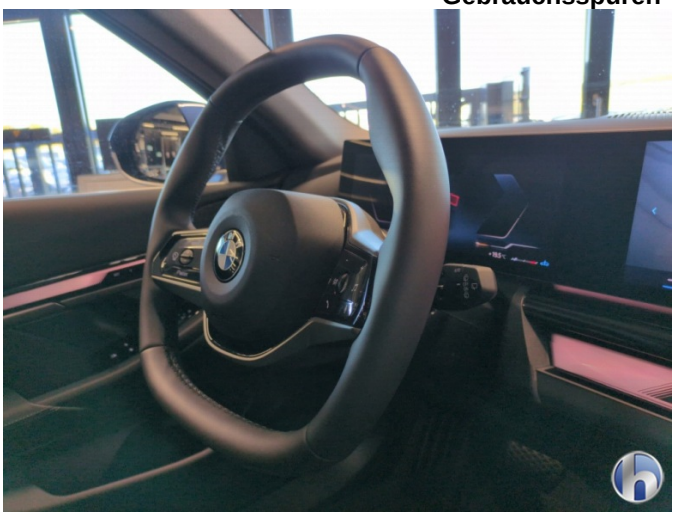
10. Innenraum

Gebrauchsspuren
