CarOnSale

Mercedes-Benz C 300

Differenzbesteuert (§25a UStG) · Fahrzeugstandort 59*** · Fahrzeug aufgenommen am 05.11.2026

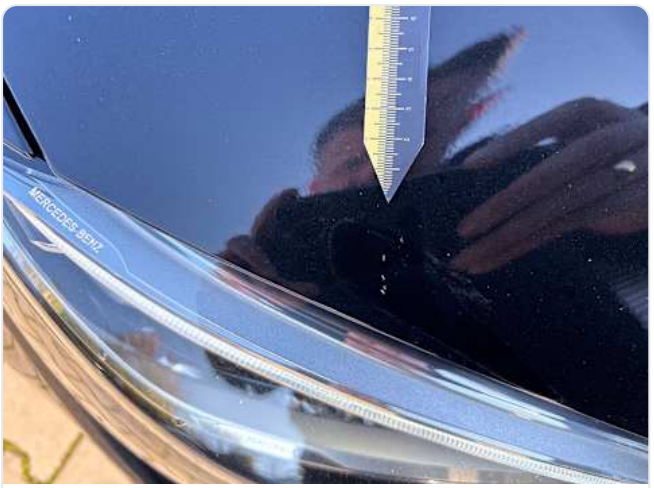
- Motorhaube (Steinschlag)

- Rad (Kratzer)
