Fahrzeugdaten

Hersteller	Typ	Modell
Mercedes-Benz	A A 220 d	A 220 d EU6d, Progressive, 2018 - ..

VIN	Aufbau	Anzahl Türen	Antriebsart	KBA-Schlüssel
W1K1770141N209933	Lim. Schrägheck	5	Frontantrieb	1313/HXN

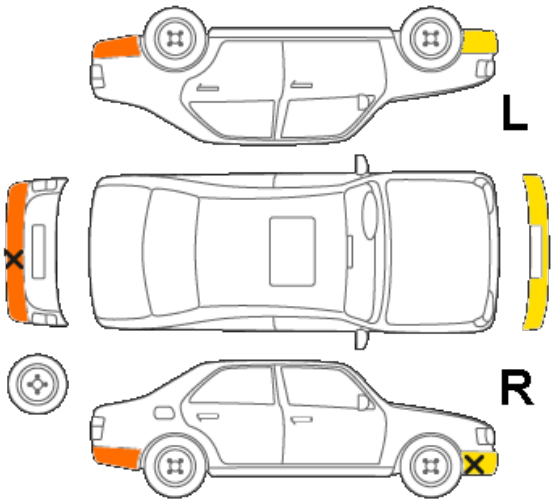
(U) Nachlackierung -> Türen und Seitenwand links: Lackierung

Unfallfrei = nein

reparierte Unfallschäden: 1

Fondseite links	Tür hinten links	Tür vorne links	Kotflügel vo.li.	Heckklappe	Dach	Motorhaube	Fondseite rechts	Tür h. rechts	Tür vorne rechts	Kotflügel vo.re.
206 µ	199 µ	201 µ	serienmäßig	serienmäßig	serienmäßig	serienmäßig	serienmäßig	serienmäßig	serienmäßig	serienmäßig
