Gutachten

Fahrzeugart	Geländewagen
Hersteller	BMW
Modell / Verkaufsbezeichnung	X1 xDrive25e
Schlüssel-Nummern HSN / TSN	0005 CYH 00011
Vehicle identification number	WBA71AB0105T60182
Anzahl Besitzer	unbekannt
Erstzulassung / Letzte Zulassung	09.04.2021 / 01.07.2024
Nächste HU	06/2028 (abgelesen aus ZBI)
Fahrzeug Dokumente	Zum Zeitpunkt der Besichtigung lag die Zulassungsbescheinigung Teil 1 (Schein) vor, die Zulassungsbescheinigung Teil 2 (Brief) lag nicht vor.
Laufleistung	78.786 km / abgelesen
Farbe / Farbcode	668 Schwarz 2
Antriebsart	Allradantrieb
Kraftstoffart	Hybr.B/E ext.aufl
Hubraum / Zylinder	1.499 ccm
Leistung	92 kW
Schadstoffklasse	EURO6
Leergewicht (kg)	1.820
zul. Gesamtgewicht (kg)	2.330
zul. Nutzlast (kg)	510

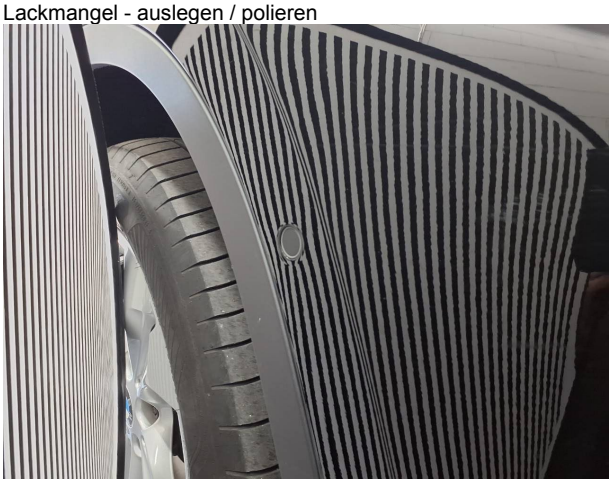
Beschädigung 1: Stossfänger vorn: Stossfänger vorn - Lackmangel - auslegen / polieren

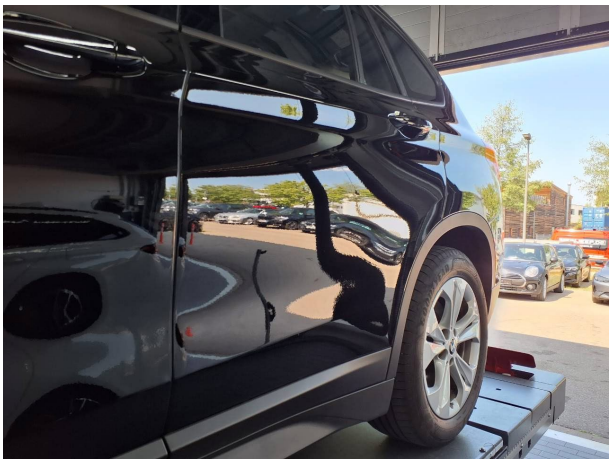
Beschädigung 3: Kotflügel links: Kotflügel links - Delle(n) - sanft instandsetzen

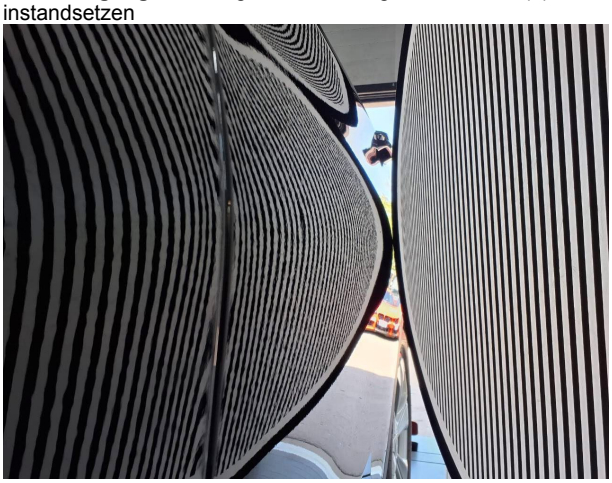
Beschädigung 4: Tür hinten links: Tür - Delle(n) - sanft instandsetzen

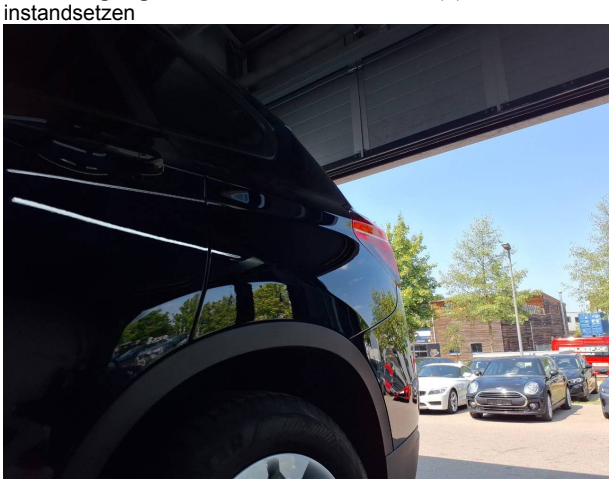
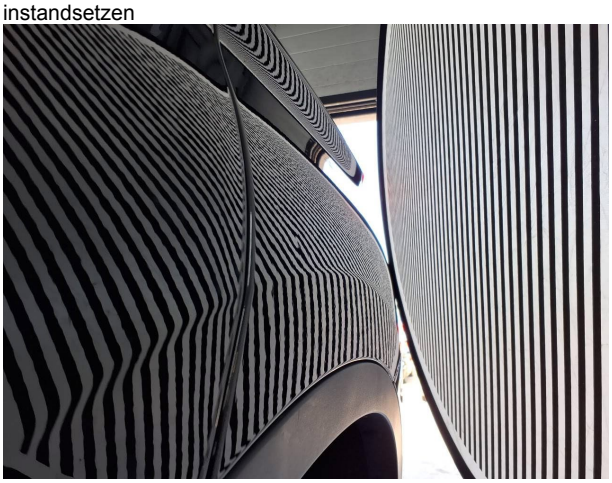
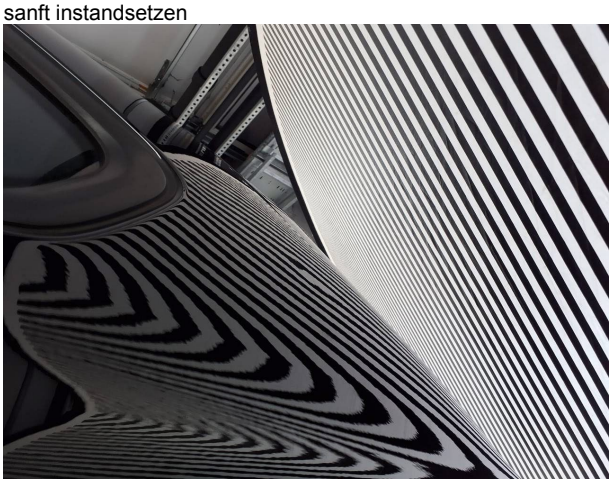
Beschädigung 5: Seitenwand links: Seitenwand - Delle(n) - sanft instandsetzen

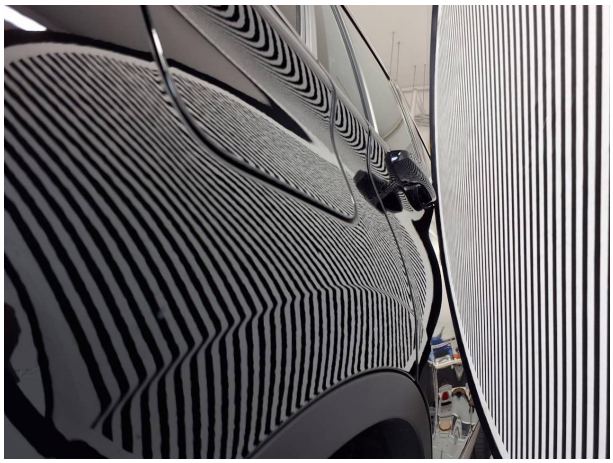
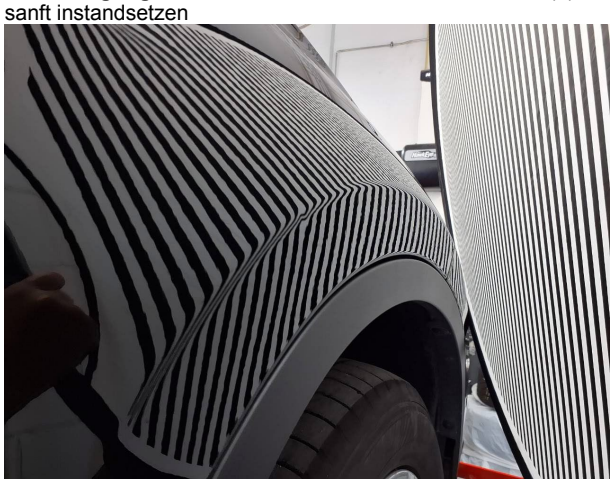
Beschädigung 6: Seitenwand rechts: Seitenwand - Delle(n) - sa… instandsetzen

Beschädigung 6: Seitenwand rechts: Seitenwand - Delle(n) - sanft instandsetzen
