CarOnSale

Suzuki Swift Sport

Differenzbesteuert (§24 UStG) · Fahrzeugstandort 49*** · Fahrzeug aufgenommen am 10.11.2026

LEISTUNG	KRAFTSTOFF	GETRIEBE-TYP	
12/2021	138.427km	83 PS	Benzin-Hybrid	Schaltgetriebe	2

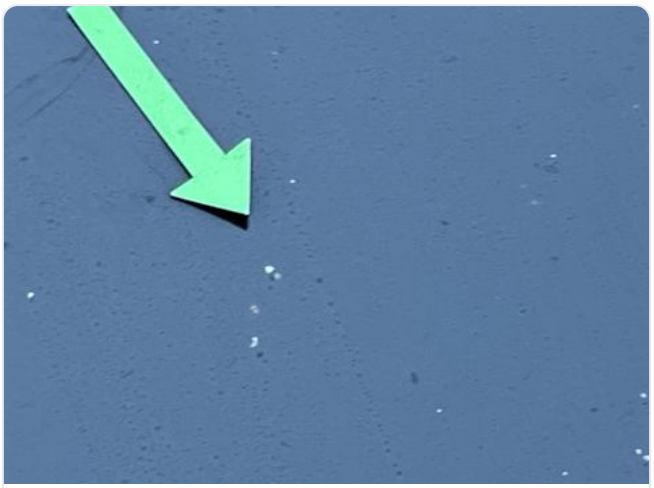
- Stoßstange vorne (Kratzer)

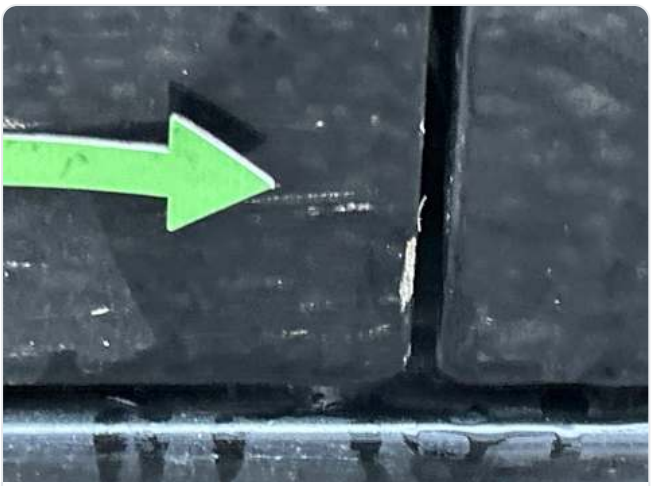
- Motorhaube (Steinschlag)

- Windschutzscheibe (Riss/Bruch, Steinschlag)

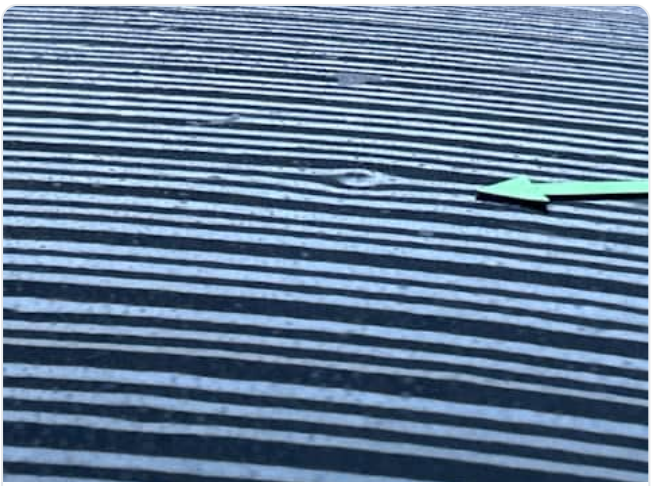
- Fahrertür (Kratzer)

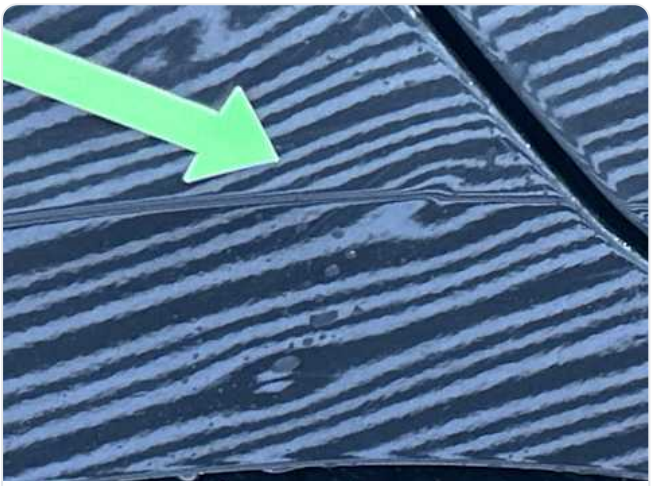
- Schweller links (Lackschaden)

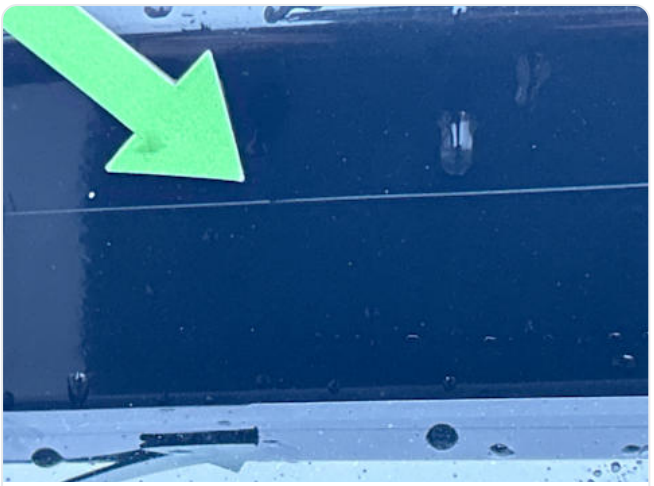
- Seitenteil hinten rechts (Delle)
