CarOnSale

Opel Corsa Edition ecoFlex

Differenzbesteuert (§25a UStG) · Fahrzeugstandort 74*** · Fahrzeug aufgenommen am 15.10.2026

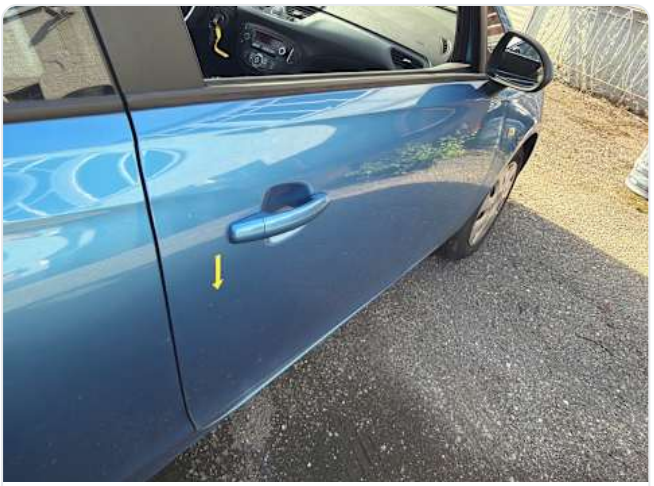
- Fahrertür (Kratzer, Delle)

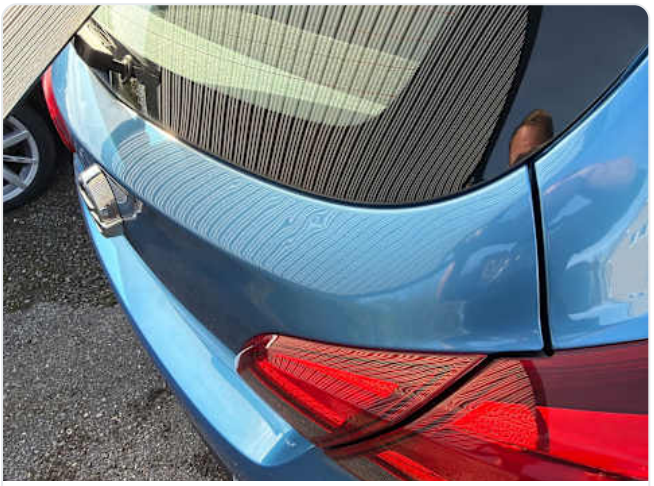
- Seitenteil hinten rechts (Delle, Kratzer)

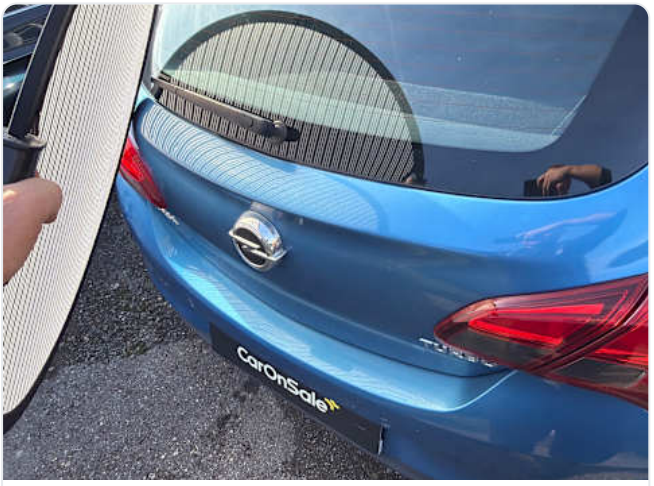
- Heckklappe (Delle)
