# WF02XXERK2NA37817

## Angaben zum Fahrzeug

## Zustandsbericht

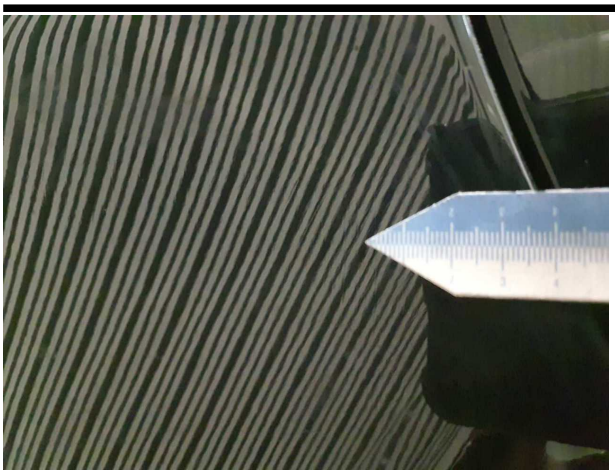
| Nr. | Bauteilgruppe | Beschreibung | Kosten (netto) |
|---|---|---|---|
| 1 | Stossfänger hinten | Stossfänger hinten (Beschädigung sichtbar) - nicht fachgerecht instandgesetzt - instandsetzen und lackieren | |

**Beschädigung #1:** Stossfänger hinten: Stossfänger hinten (Beschädigung sichtbar) - nicht fachgerecht instandgesetzt -

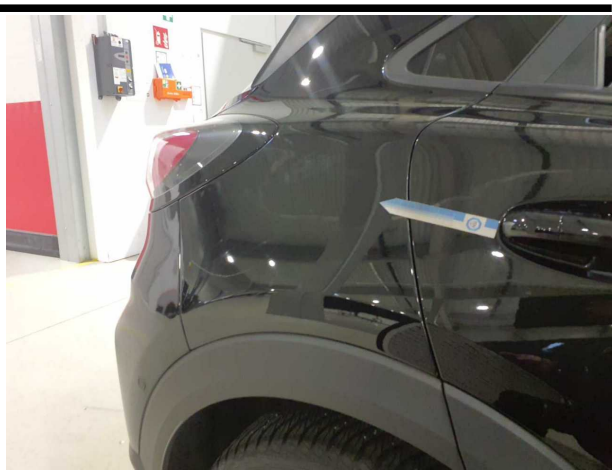
| Nr. | Bauteilgruppe | Beschreibung | Kosten (netto) |
|---|---|---|---|
| 2 | Tür hinten rechts | Tür (Schleifspuren unter dem Lack sichtbar) - nicht fachgerecht instandgesetzt - instandsetzen und lackieren | |
| 3 | Seitenwand rechts | Seitenwand (Schleifspuren unter dem Lack sichtbar) - nicht fachgerecht instandgesetzt - instandsetzen und lackieren | |

| Nr. | Ort | Messung |
|---|---|---|
| 11 | Seitenwand rechts | 218 µm |
| 13 | Tür hinten rechts | 150 µm |

**Beschädigung #2:** Tür hinten rechts: Tür (Schleifspuren unter dem Lack sichtbar) - nicht fachgerecht instandgesetzt -

**Beschädigung #2:** Tür hinten rechts: Tür (Schleifspuren unter dem Lack sichtbar) - nicht fachgerecht instandgesetzt - instandsetzen

**Beschädigung #3:** Seitenwand rechts: Seitenwand (Schleifspuren unter dem Lack sichtbar) - nicht fachgerecht
