CarOnSale

Mercedes-Benz 109/110/111/114 CDI FWD lang Base

Regelbesteuert (Deutschland) · Fahrzeugstandort 48*** · Fahrzeug aufgenommen am 04.11.2026

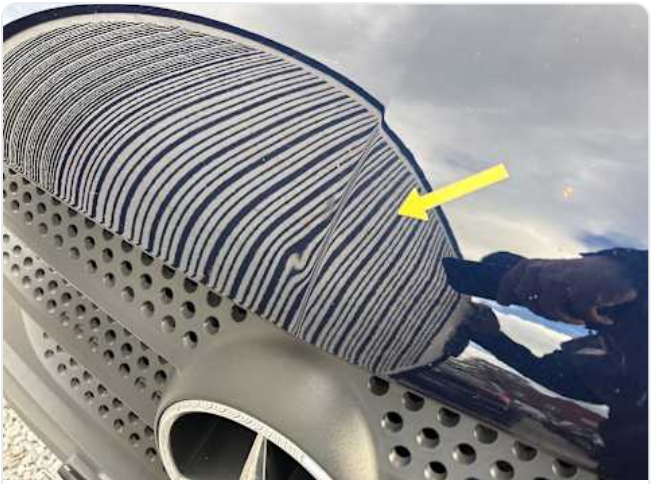
- Stoßstange vorne (Kratzer)

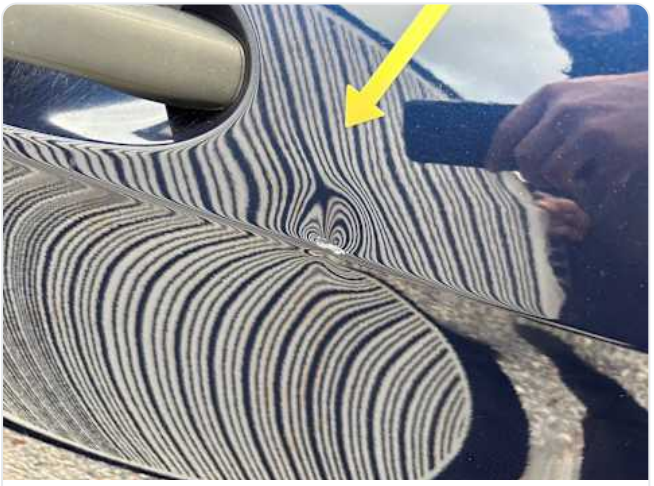
- Fahrertür (Lackschaden, Delle)

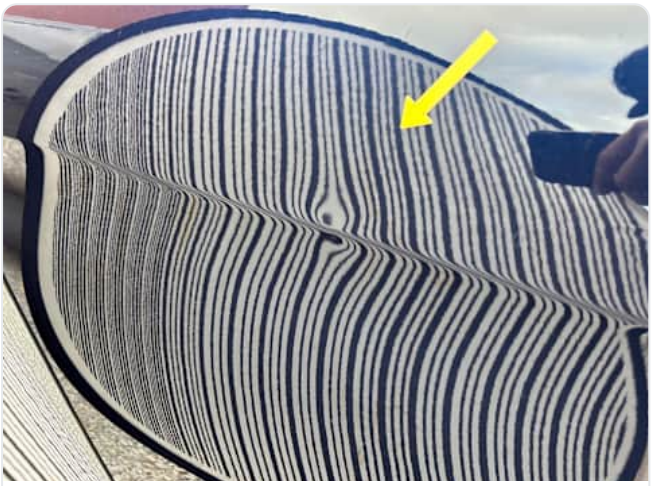
- Beifahrertür (Kratzer, Lackschaden)

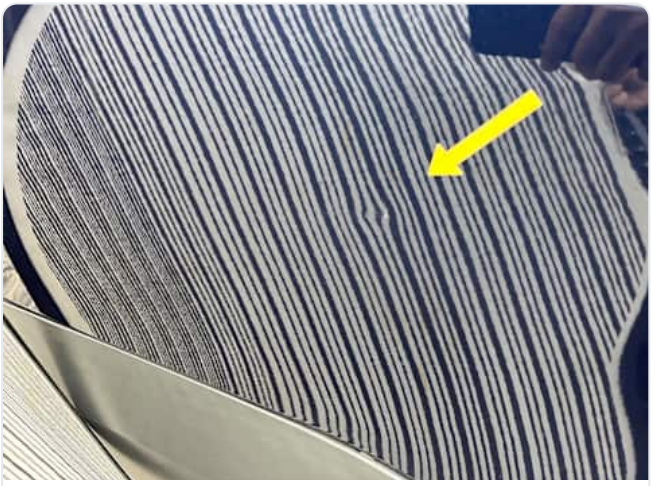
- Seitenteil hinten links (Kratzer, Lackschaden, Delle)
