CarOnSale

Citroën Spacetourer Shine M

Differenzbesteuert (§24 UStG) · Fahrzeugstandort 64*** · Fahrzeug aufgenommen am 09.11.2026

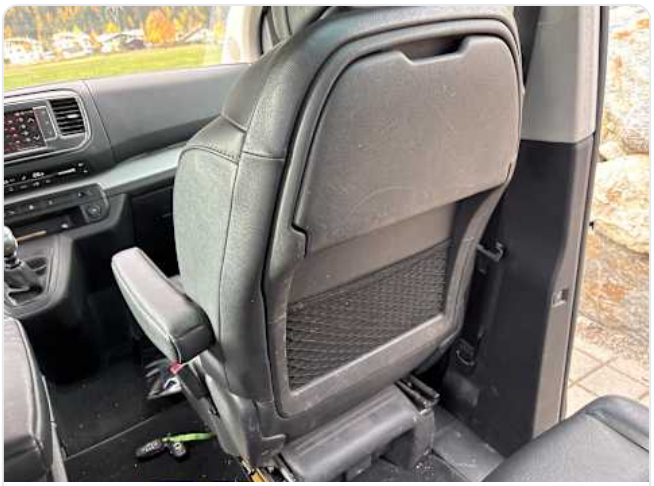
- Innenraum (Riss/Bruch)
