Mercedes-Benz C 250 BlueTec / d 4Matic

Differenzbesteuert (§25a UStG) · Fahrzeugstandort 71*** · Fahrzeug aufgenommen am 12.11.2026

Hinweise zum Zustandsbericht

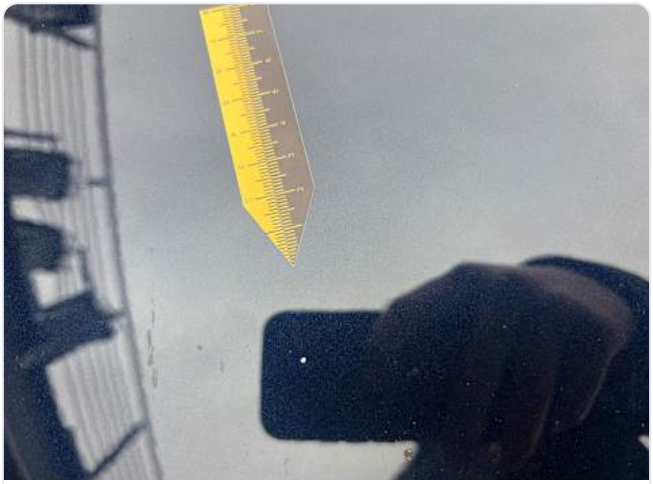
- Stoßstange vorne (Kratzer, Lackschaden)

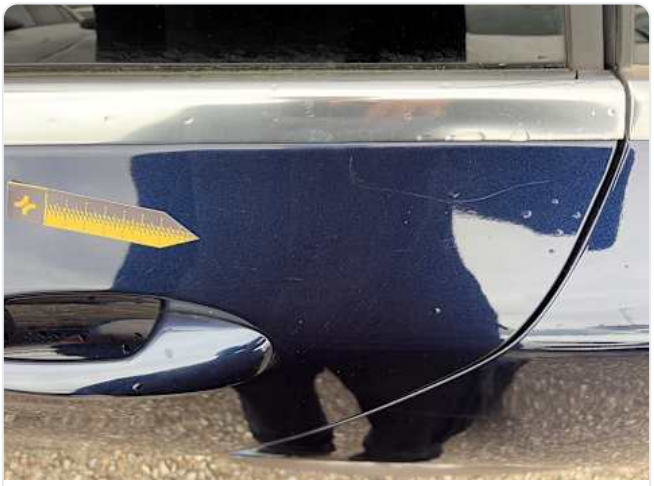
- Beifahrertür (Kratzer, Lackschaden)

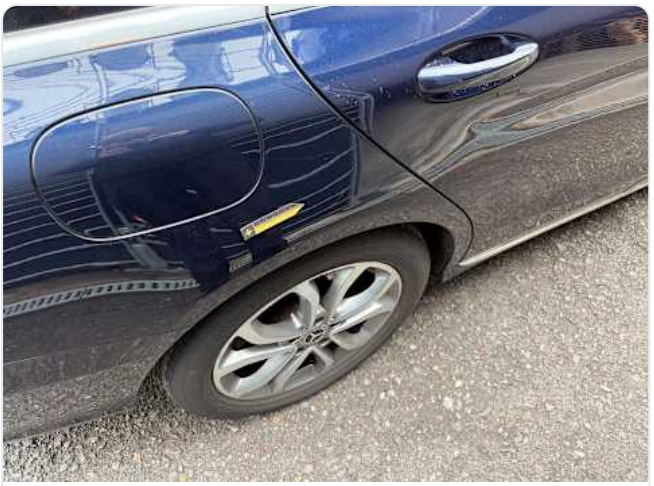
- Seitenteil hinten links (Kratzer, Lackschaden, Delle)

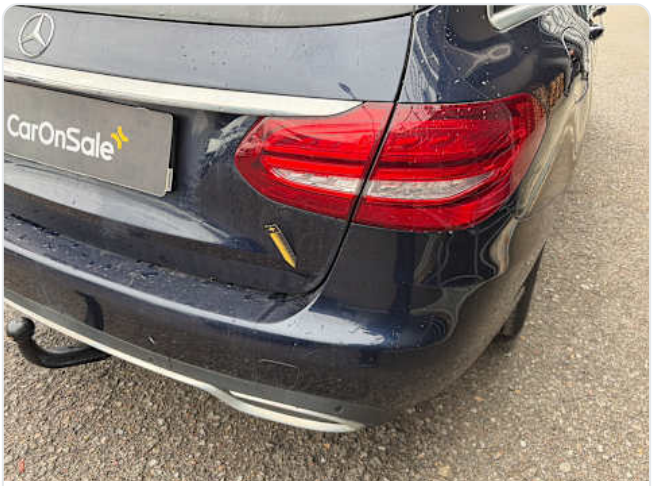
Fahrertür	100 µm	Beifahrertür	110 µm
Kotflügel vorne links	110 µm	Kotflügel vorne rechts	120 µm
Türe hinten links	130 µm	Türe hinten rechts	120 µm
Seitenteil hinten links	120 µm	Seitenteil hinten rechts	220 µm ⚠
Motorhaube	100 µm	Heckklappe	110 µm
Dach	120 µm

- Seitenteil hinten rechts (Kratzer, Lackschaden)
