Hyundai Tucson blue Trend 2WD

Differenzbesteuert (§25a UStG) · Fahrzeugstandort 56*** · Fahrzeug aufgenommen am 05.11.2026

Fahrzeugfotos

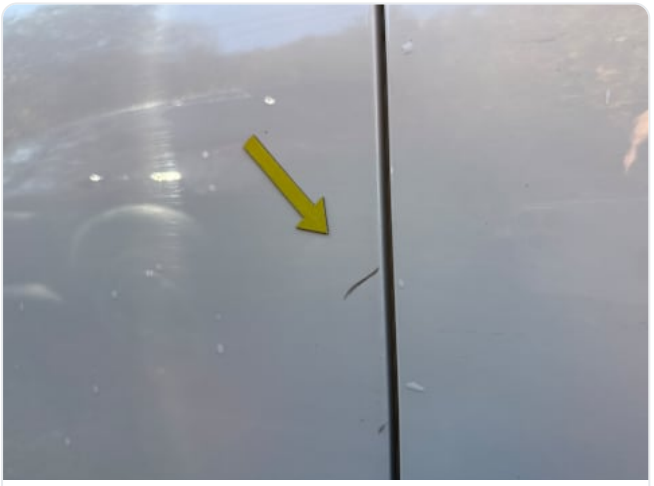
- Fahrertür (Lackschaden)
