CarOnSale

Volkswagen Passat Business

Regelbesteuert (Deutschland) · Fahrzeugstandort 89*** · Fahrzeug aufgenommen am 26.10.2026

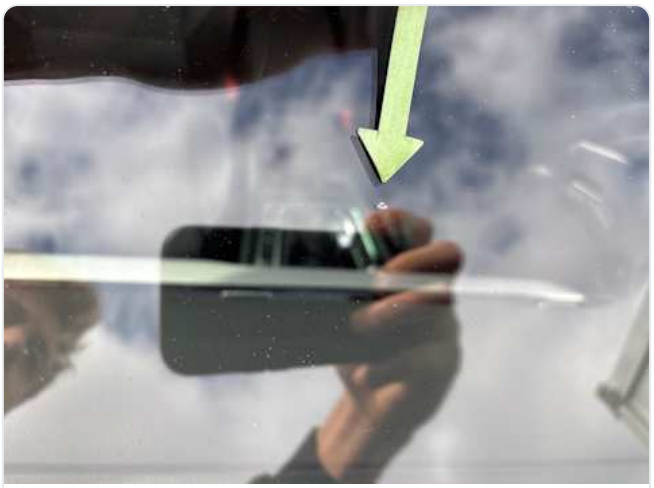
- Windschutzscheibe (Riss/Bruch)

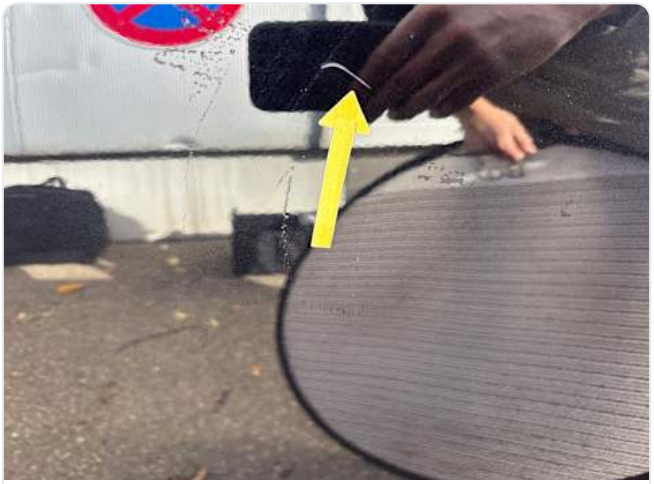
- Windschutzscheibe (Riss/Bruch)
